Consórcio Empresarial Salto Pilão

## **Plano de Manejo da Unidade de Conservação com propósito específico de proteção da *Raulinoa echinata***

### **Mapeamento Preliminar da Susceptibilidade de Ocorrência de Escorregamentos, Rolamento de Blocos e Enchentes**

Florianópolis, julho de 2010

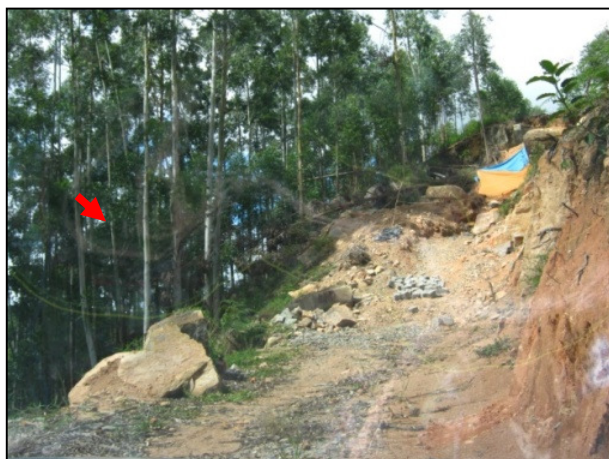
Em campo foi identificada a ocorrência de diversos pontos de extração de rochas, localizados principalmente no terço superior da encosta, onde apenas uma pedreira atua de forma profissional,. A grande maioria atua de forma artesanal e ilegal, deixando abandonadas as áreas após a extração, dispondo grandes blocos na borda das encostas, o que favorece o rolamento dos mesmos, conforme **Figura 3.1- II**.

**Figura 3.1-II: Extração em atividade na margem esquerda do rio Itajaí-Açu, atrás do lixão de Ibirama. Blocos de granito na borda da encosta**

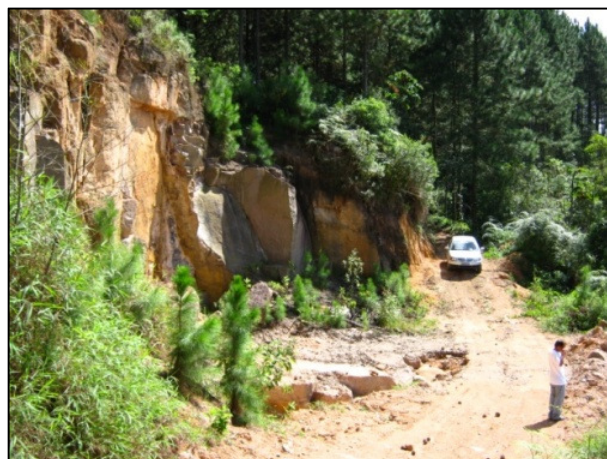
Da mesma forma são deixados cortes na encosta, seja pela extração propriamente dita, ou para abertura de estradas de acesso, ambos expostos a ação do intemperismo e da gravidade, o que potencializa a probabilidade de ocorrência de escorregamentos, tal como confirmado em campo. (**Figuras 3.1-III, IV e V**).

**Figura 3.1-III: Extração abandonada na margem esquerda do rio com cicatriz de escorregamento**

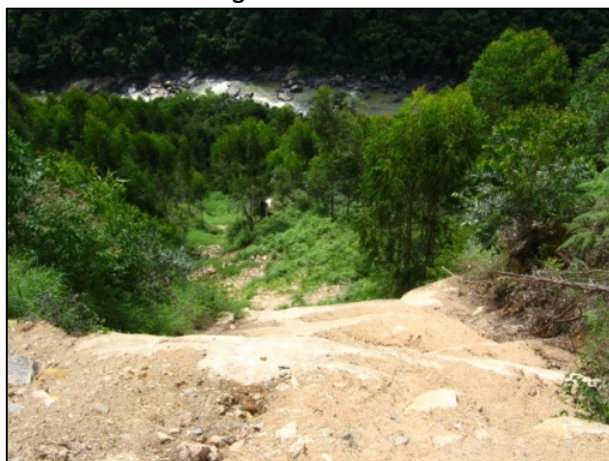
**Figura 3.1-IV: Detalhe da cicatriz de escorregamento, provocada pelo bota-fora de pedreira artesanal no alto da encosta. Margem esquerda do rio Itajaí-Açu, Comunidade São Miguel**

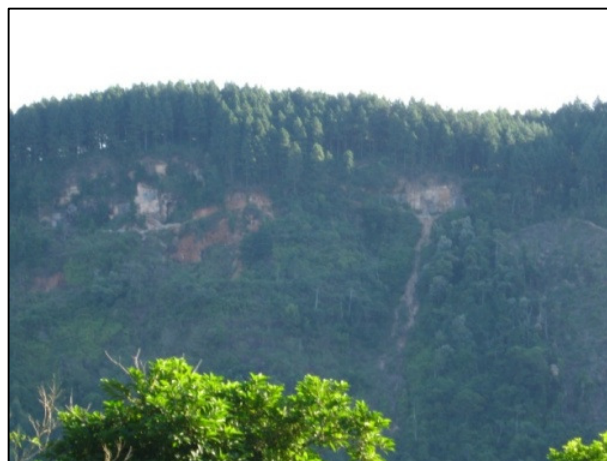
**Figura 3.1-V: Cicatriz de escorregamento em pedreira abandonada na margem direita do rio, Alto Subida**

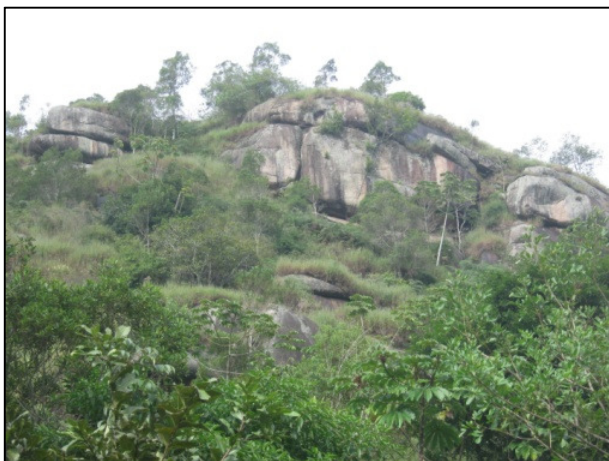
Na margem direita do rio Itajaí-Açu, na comunidade Ressacada II, afloram grandes blocos fraturados de granito Subida no terço superior da encosta, conforme **Figura 3.1-VIII**. Já a base do morro é formada pelo contato do granito com as rochas sedimentares do Grupo Itajaí.

De acordo com relato de moradores, neste local o IBAMA impediu a extração de rochas há 10 anos atrás por medida de segurança, pois havia blocos instáveis oferecendo risco aos moradores. Entretanto durante os trabalhos de campo, não foi registrado relato de rolamento ou queda de blocos no local, apenas de pequenos escorregamentos.

**Figura 3.1-VIII: Blocos fraturados de granito, no alto da encosta, Ressacada II**

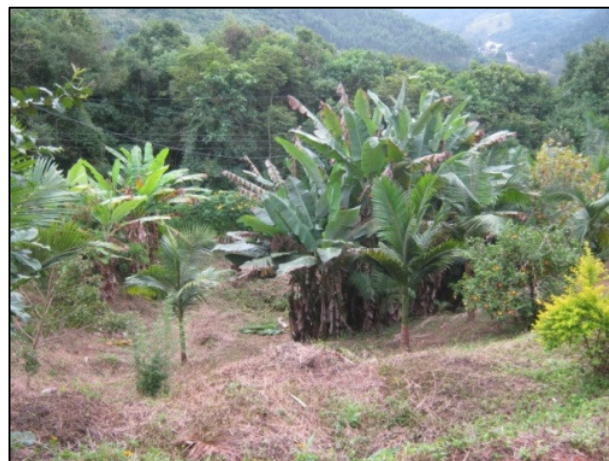
Segundo relato de moradores, há cinco anos, foram observados pequenos escorregamentos, os quais não provocaram danos ou perdas materiais as pessoas da comunidade Ressacada II. Hoje a área onde ocorreu o escorregamento é utilizada para plantio de árvores frutíferas e roça de mandioca como pode ser observado na **Figura 3.1-IX**.

**Figura 3.1-IX: Local de ocorrência de antigo escorregamento, Ressacada II**

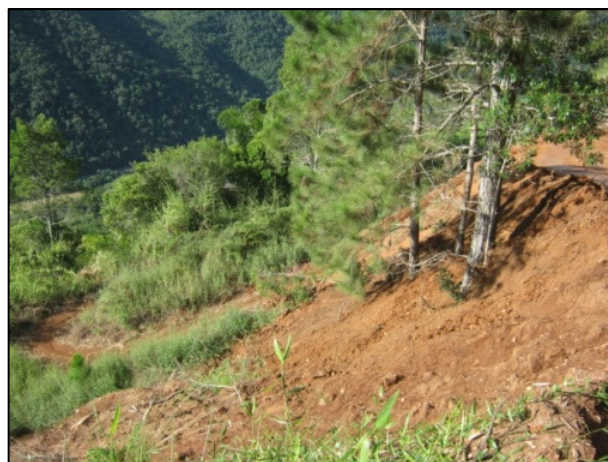
Da mesma forma que no Setor 1, as áreas de extração de granito são abandonadas ao final da lavra sem qualquer medida de contenção das encostas ou dos blocos residuais que não foram aproveitados, conforme figuras abaixo.

**Figura 3.2-II: Movimentação de terra formando patamares de aterros para acessos. Detalhe da inclinação do terreno**

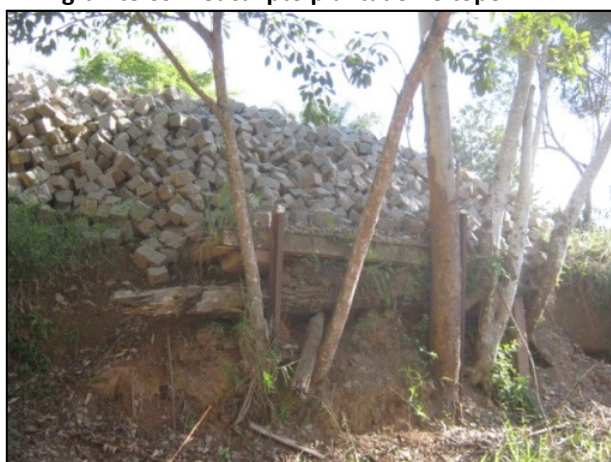
**Figura 3.2-III: Extração de granito cinza no topo do morro da Ressacada I. Contenção precária dos paralelepípedos de granito**

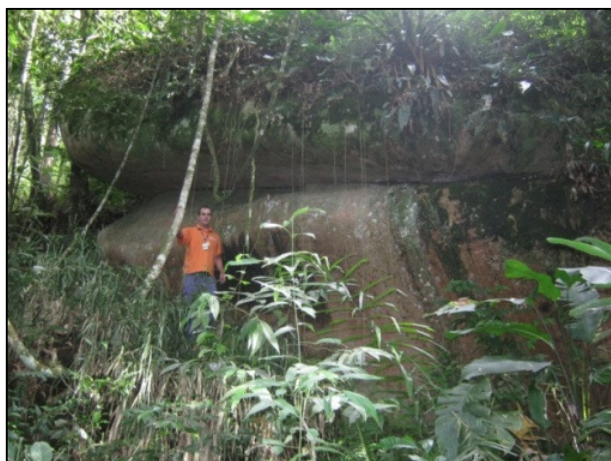
Já a sudeste deste afloramento próximo a comunidade Subida, a PROSUL identificou matacões que poderiam desencadear processos de instabilização ao longo do tempo (**Figura 3.2-V**). Nesse caso, o CESAP efetuou medidas de contenção visando evitar a possível queda em caso de ocorrência natural de processos erosivos do solo, conforme **Figura 3.2-VI**.

**Figura 3.2-V: Blocos de rocha imediatamente acima da casa de força do CESAP**

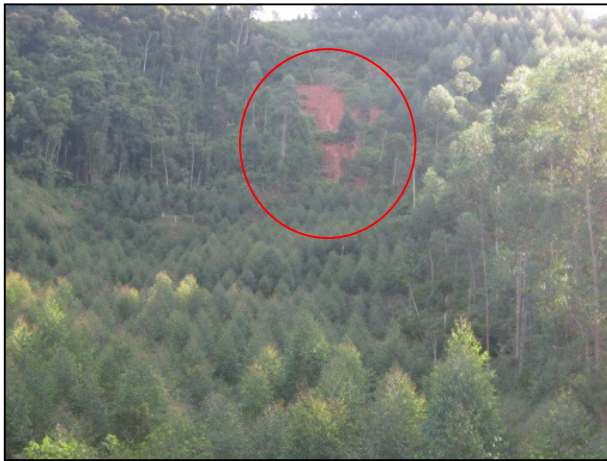
**Figura 3.2-VII: Escorregamento ocorrido em área de vegetação alterada, interface de mata nativa com silvicultura, Subida**

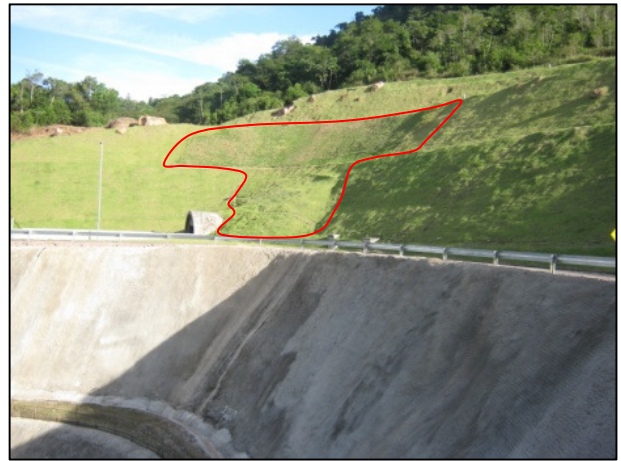
**Figura 3.2-VIII: Área de antigo escorregamento ocorrido no pátio da UHE, acima da saída d'água**

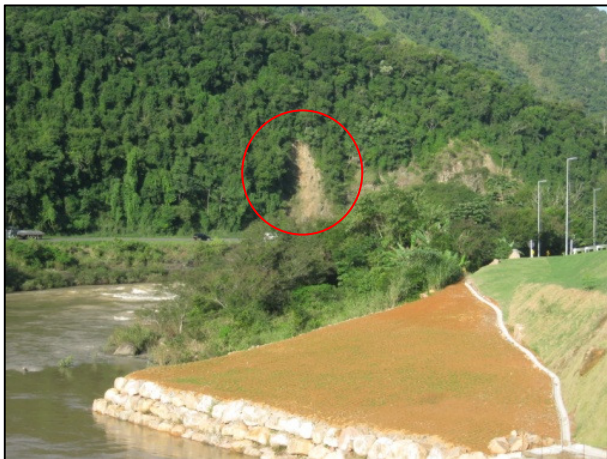
Vale mencionar que outros pontos de pequenos escorregamentos foram identificados ao longo da BR 470, entre a comunidade Subida e o acesso principal a cidade de Ibirama. O material, proveniente desses movimentos de massa, foi retirado da rodovia e depositado nas margens do rio.

Diferente dos escorregamentos identificados no Setor I, que são associados à extração de rochas, nestes casos, ocorreram em cortes de estrada e da encosta.

**Figura 3.2-IX: Escorregamento (ao fundo) ocorrido em corte da rodovia BR 470**

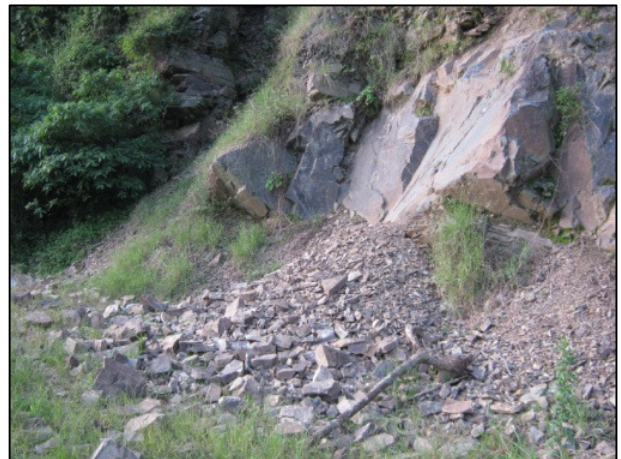
**Figura 3.2-X: Detalhe do material rochoso do escorregamento ocorrido na BR 470 (siltito e riolito)**

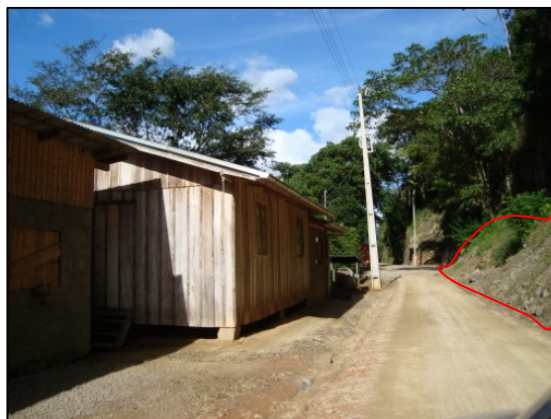
De acordo com informações de moradores da comunidade Ressacada I e pela visualização em campo de acúmulo de material na borda da estrada foram identificados dois escorregamentos, os quais na época em que ocorreram atingiram três casas, porém nenhuma morte foi registrada.

**Figura 3.2-XI: A direita da foto resquícios de antigo escorregamento. Ressacada I**

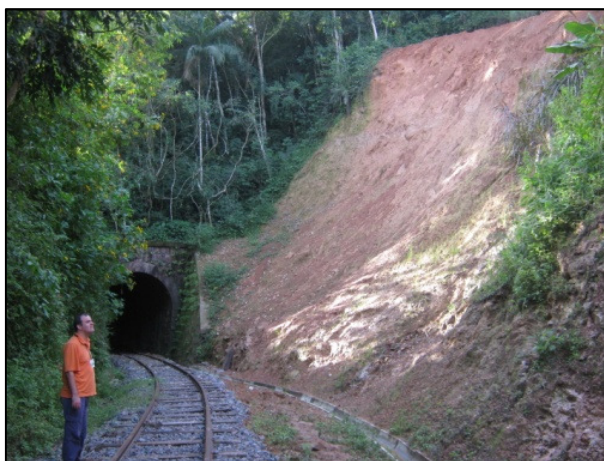
Neste setor foi identificado apenas um escorregamento ocorrido no início de 2010 na saída do túnel da linha férrea, na comunidade Subida (**Figura 3.3-III**).

**Figura 3.3-III: Vestígio de antigo escorregamento. Comunidade Subida**

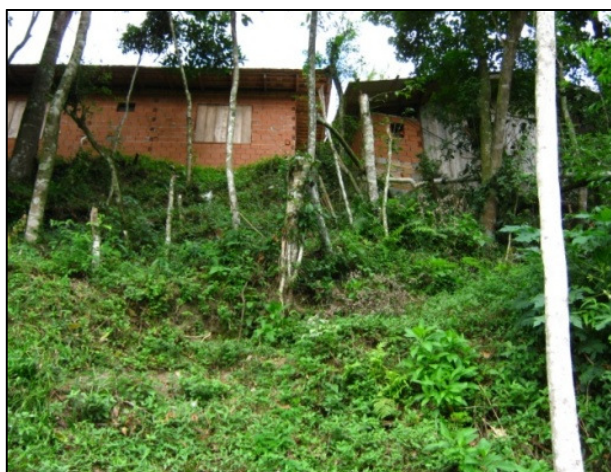
A ocupação de áreas susceptíveis a determinado evento natural (**Figuras 4.1-I e 4.1-II**) somada à vulnerabilidade do tipo de ocupação, formam o cenário ideal para o desencadeamento de um desastre natural. Via de regra, a vulnerabilidade aos riscos é proporcional ao nível de miséria, ou seja, quanto mais carentes as populações, mais estão sujeitas aos efeitos do desastre (SAITO 2004).

**Figura 4.1-I: Ocupação de encosta na comunidade Belém**

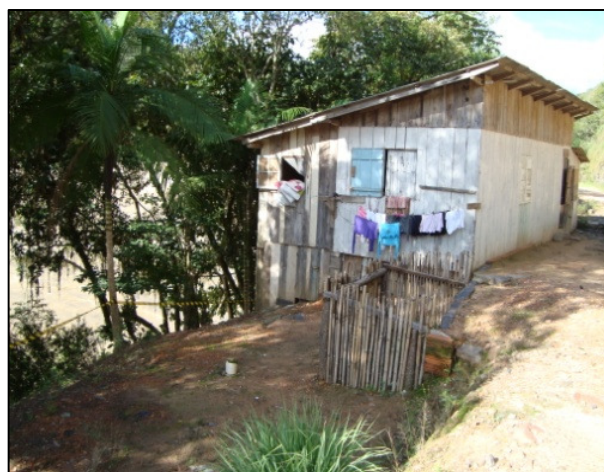
**Figura 4.1-II: Ocupação de risco na margem do rio Itajaí-Açu. Comunidade Ressacada I**

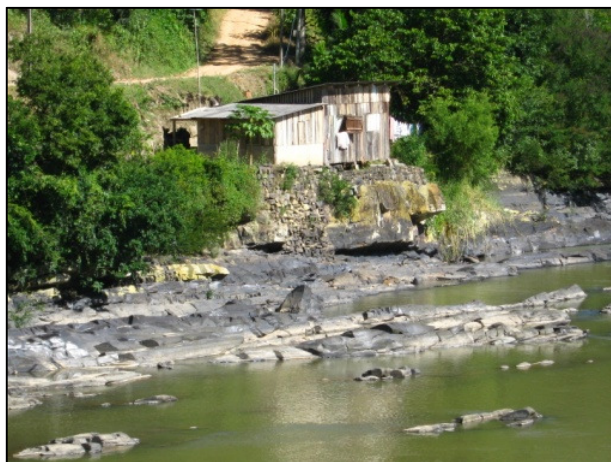
**Figura 4.2-I: Ocupação de risco na margem do rio em trecho de vazão reduzida. Período de seca. Comunidade Ressacada II**

Se houver fiscalização e contenção da ocupação das margens, este evento natural não deverá ser considerado como risco de alta magnitude a população local.

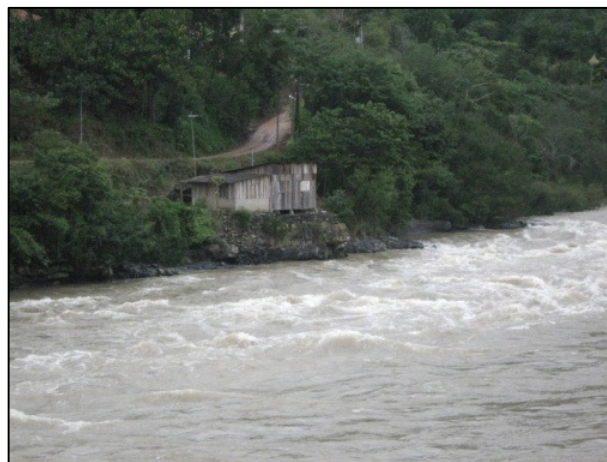
**Figura 4.2-II: Ocupação de risco em período de cheia. Comunidade Ressacada II**
