ANEXO VII

RELATÓRIO DE SONDAGEM ROTATIVA

OBRA: Prospecção Geológica.

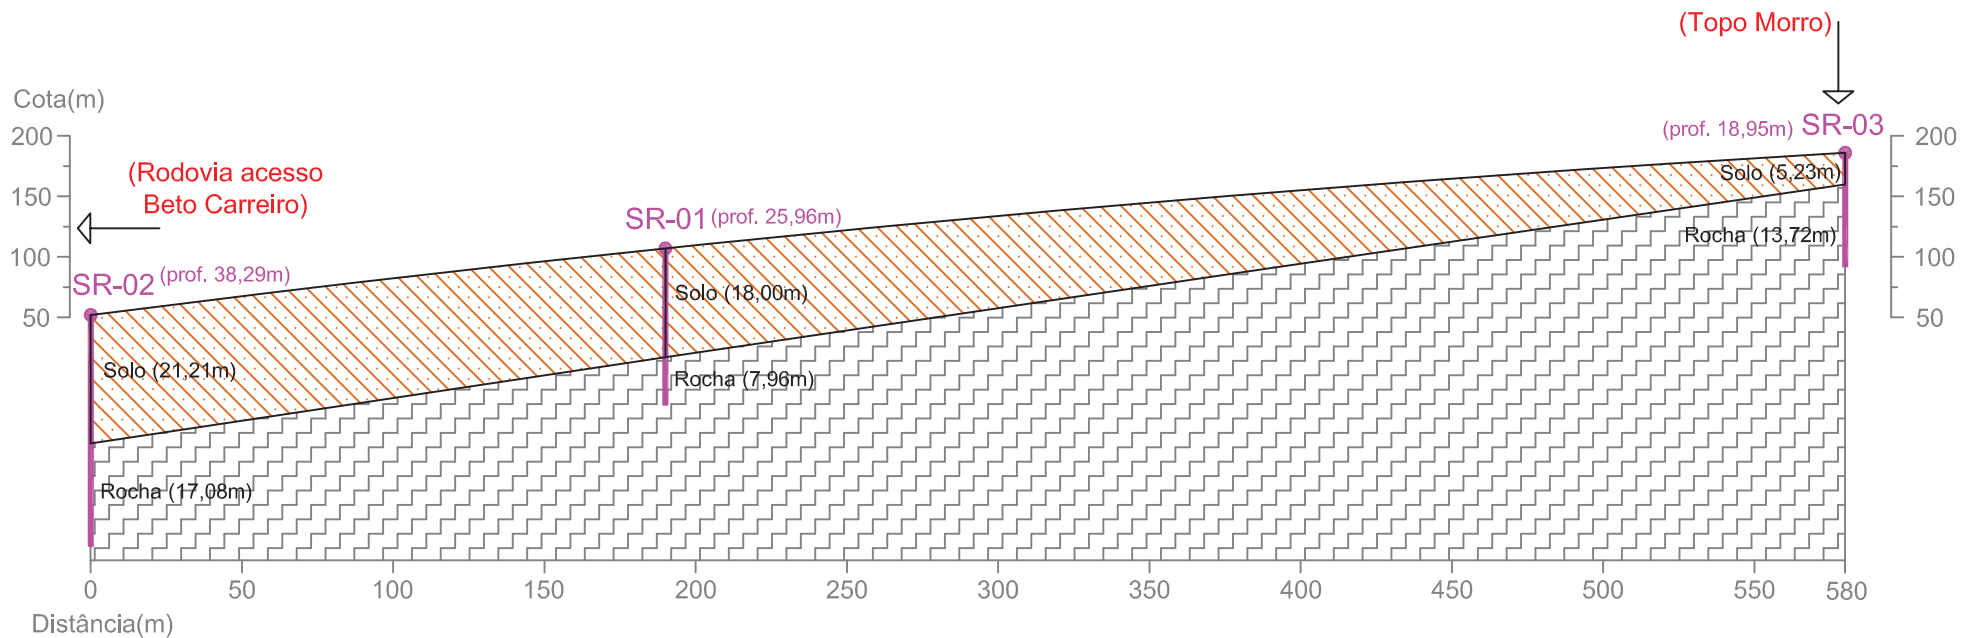
Seção Geológica estimada

Escala 1/1.250

Solo c/ saibro

Rocha granulítica/gnáissica alterada/fraturada/sã

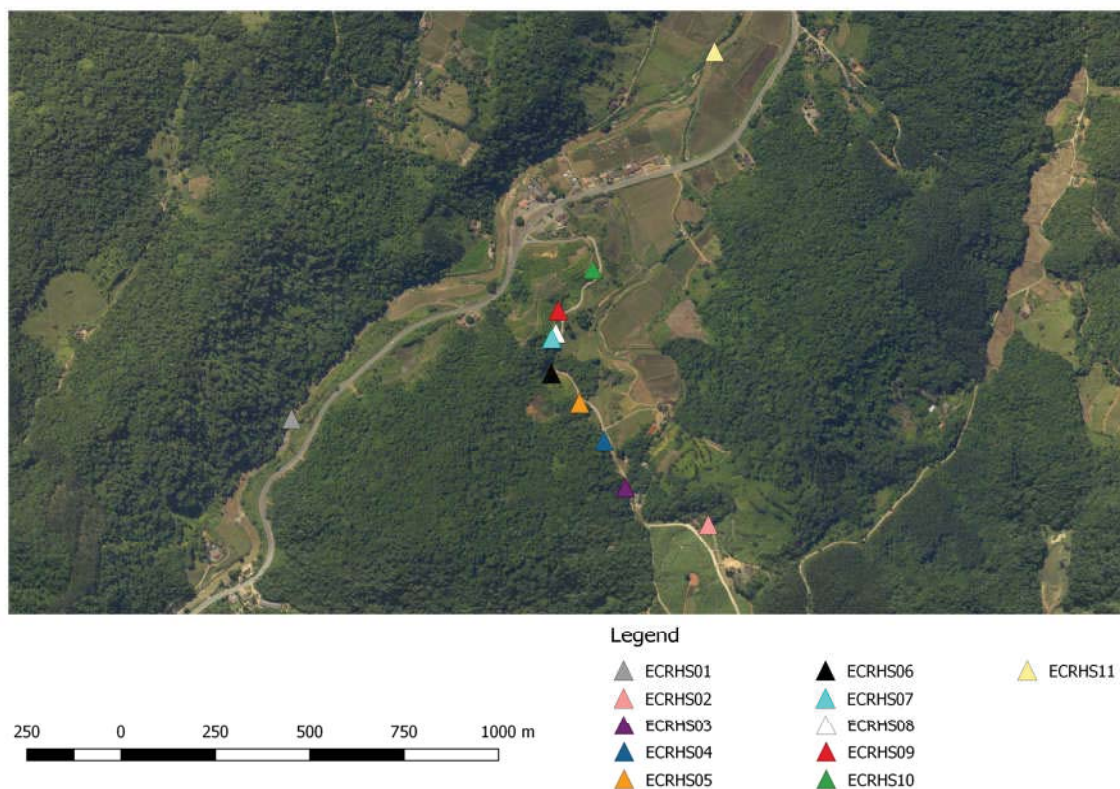
FIGURA 1 - Pontos de medição - Massaranduba

Primeiramente os locais dos pontos de medição foram informados pela empresa contratante por meio de coordenadas geográficas e pelo mapa da região.

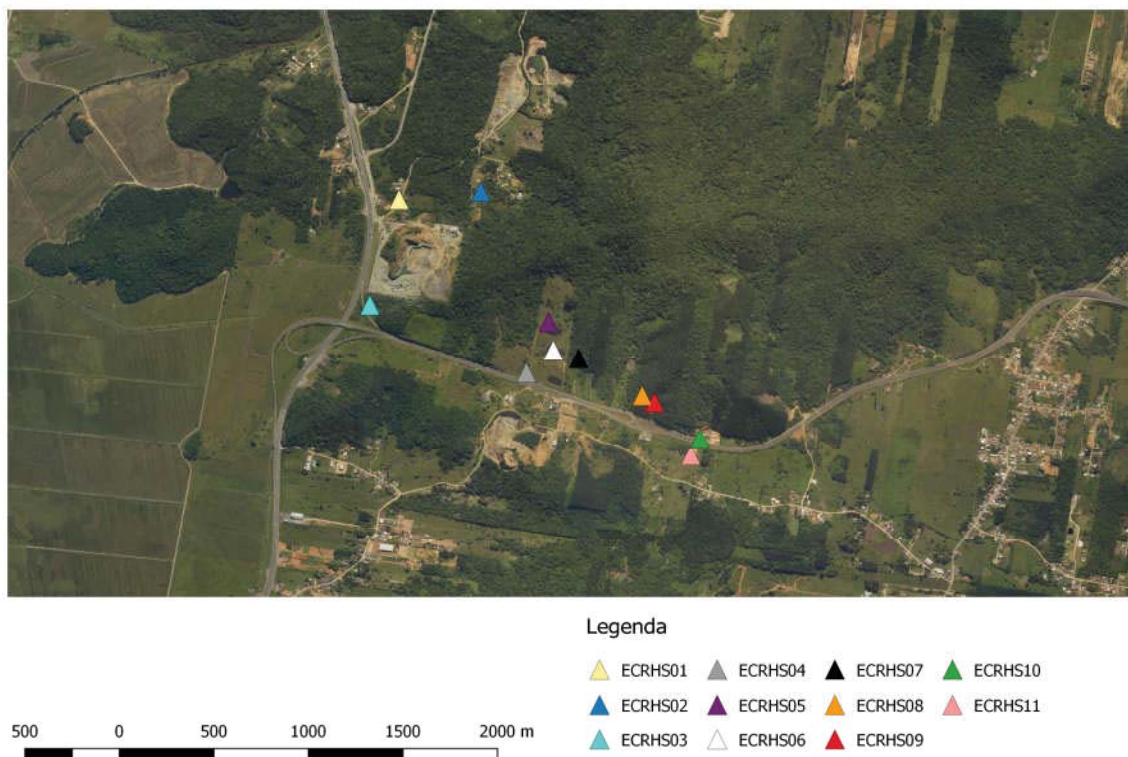
FIGURA 2 - Pontos de medição - Penha

Seguindo a forma como foram indicados os pontos de medição no município de Massaranduba, os locais dos pontos de medição no município de Penha foram informados pela empresa contratante por meio de coordenadas geográficas e pelo mapa da região.

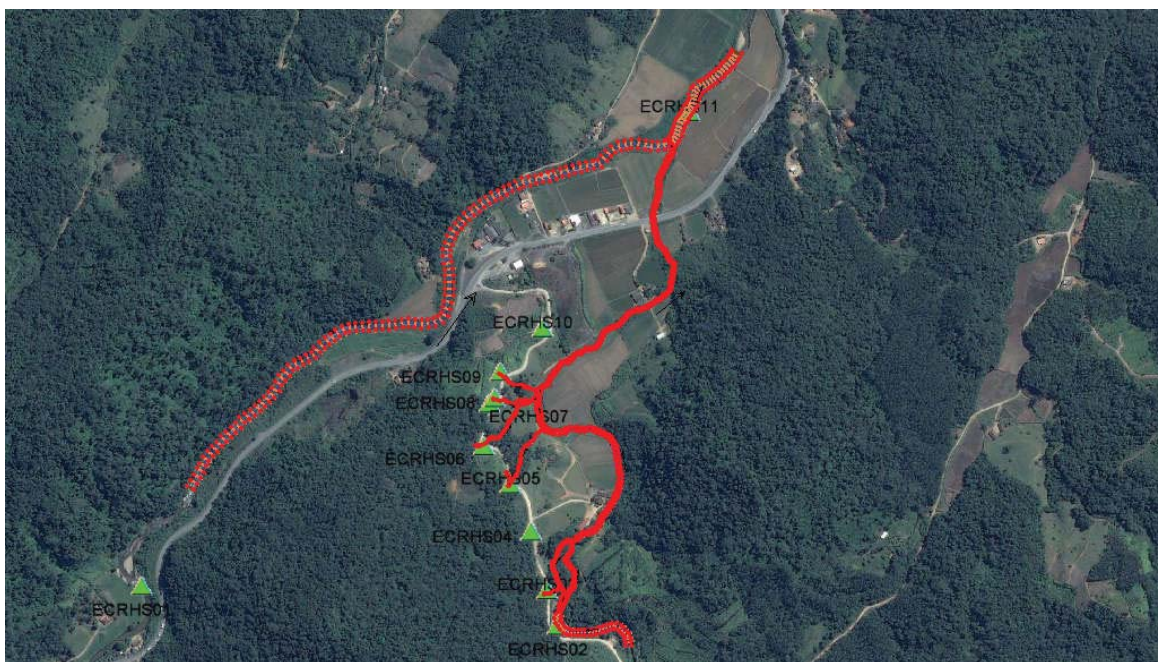
FIGURA 3 - Calhas de escoamento dos corpos hídricos - Massaranduba

Após o mapeamento e medição dos pontos indicados, foram modeladas as calhas de escoamento dos corpos hídricos afim de ilustrar a distribuição dos rios na região.

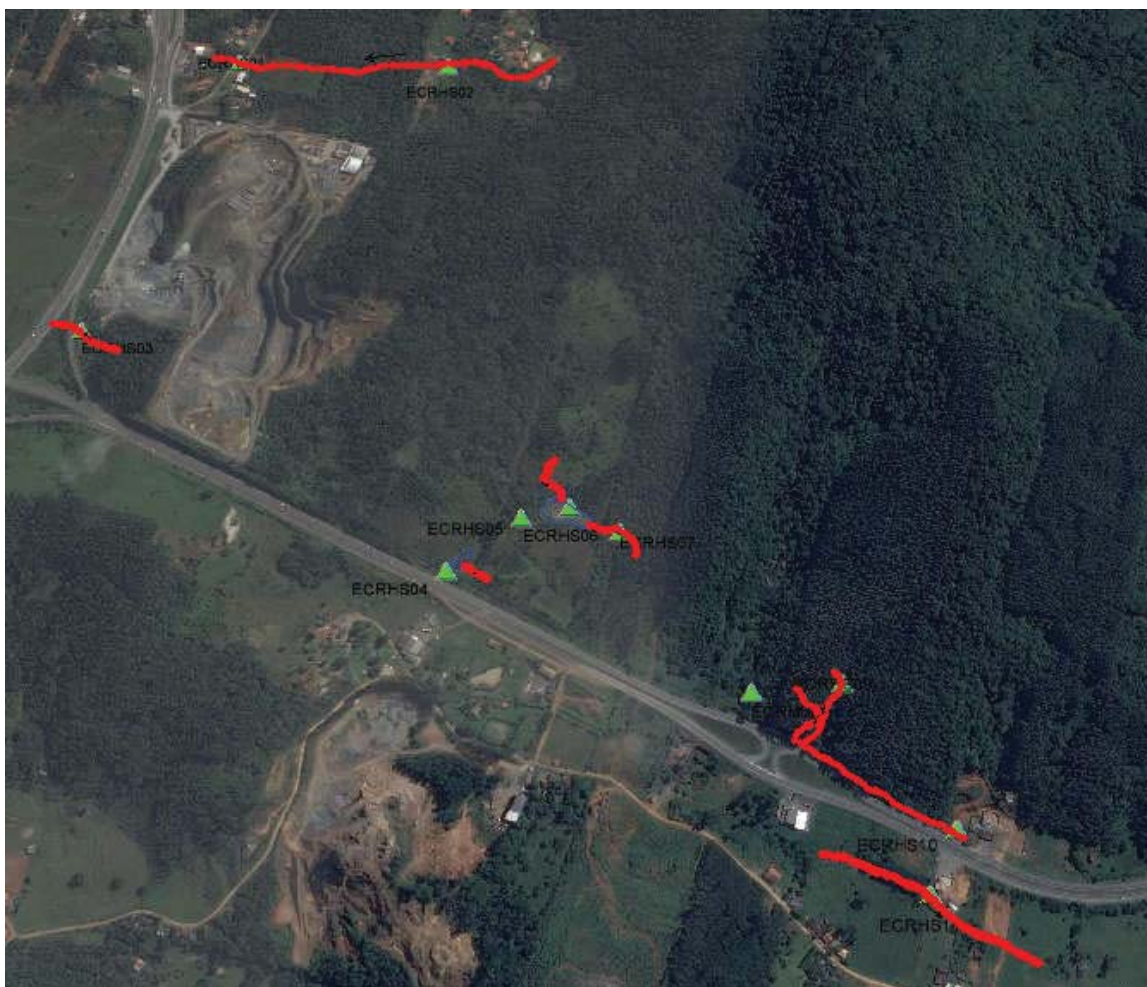
FIGURA 4 - Calhas de escoamento dos corpos hídricos - Penha

Após o mapeamento e medição dos pontos indicados, foram modeladas as calhas de escoamento dos corpos hídricos afim de ilustrar a distribuição dos rios na região.

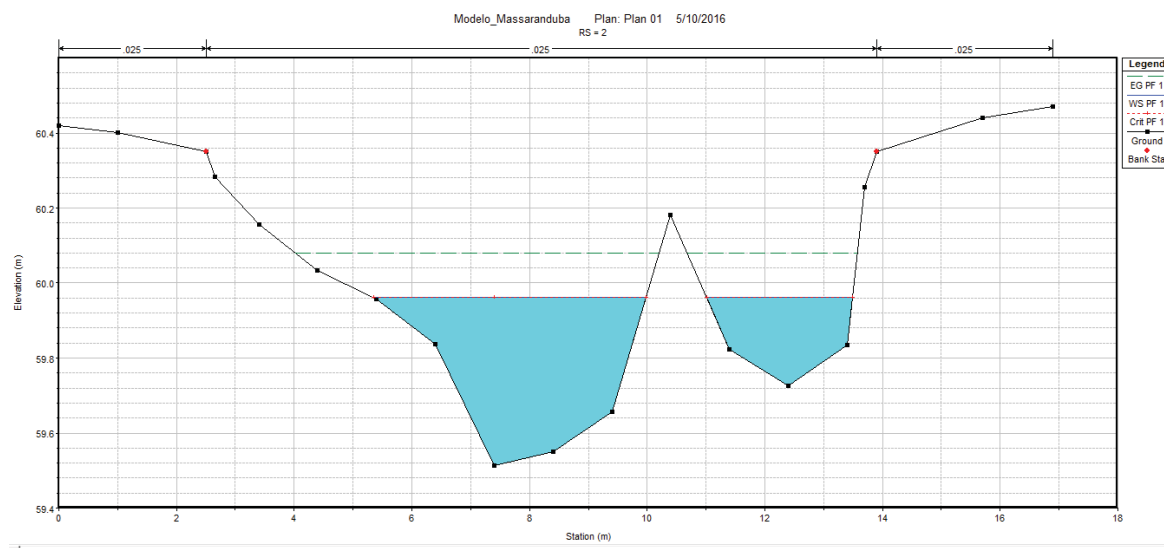
FIGURA 5 - Calha de escoamento - ECRHS01

Velocidade média: 0,426 m/s

Profundidade média: 0,496 m

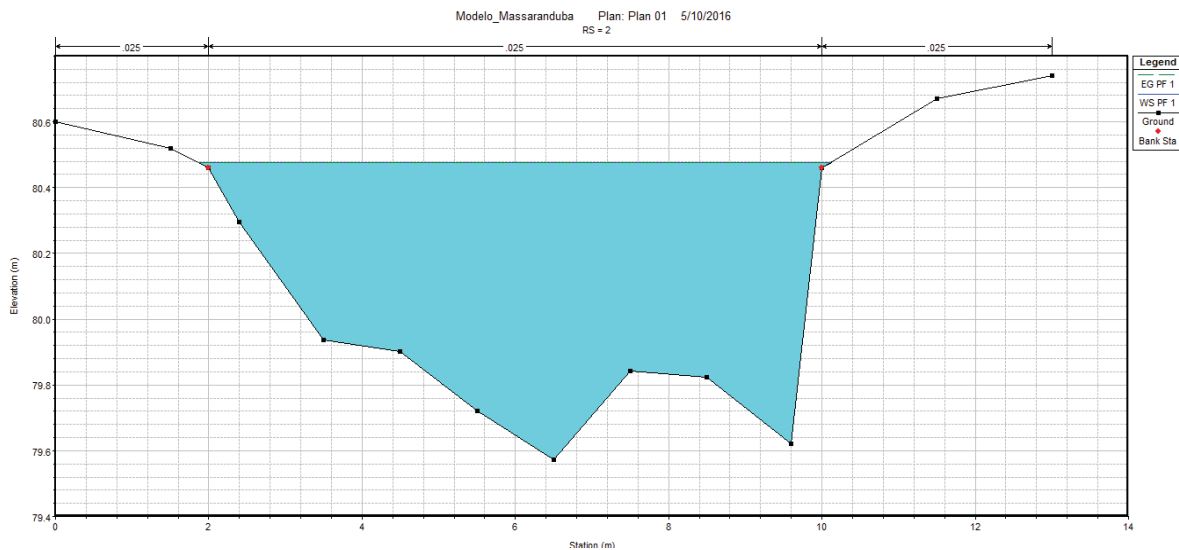
FIGURA 7 - Calha de escoamento - ECRHS02

Velocidade média: 0,074 m/s

Profundidade média: 0,621

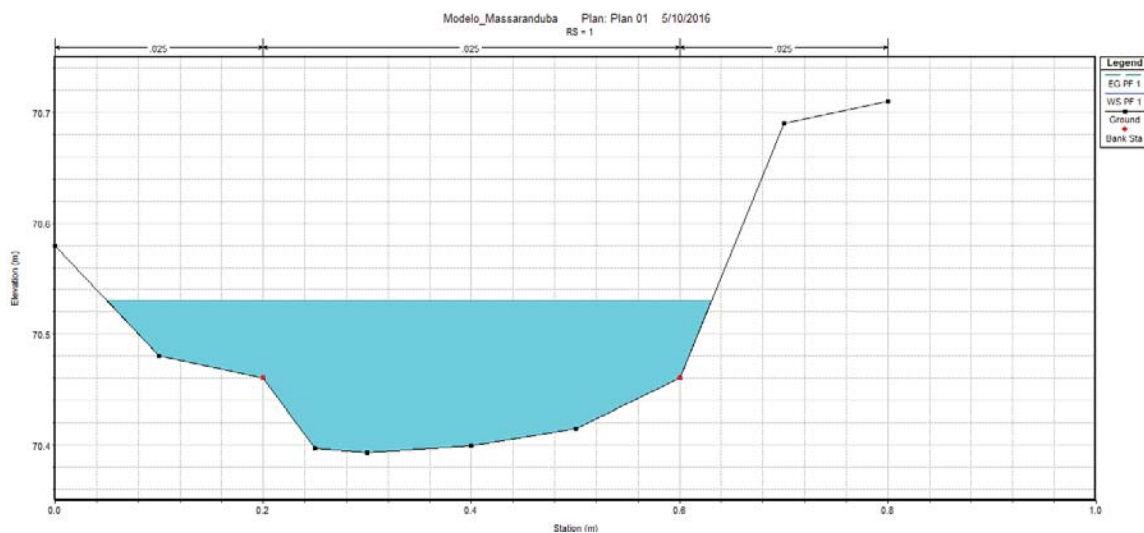
FIGURA 9 - Calha de escoamento - ECRHS03

Velocidade média: 0,027 m/s

Profundidade média: 0,06 m

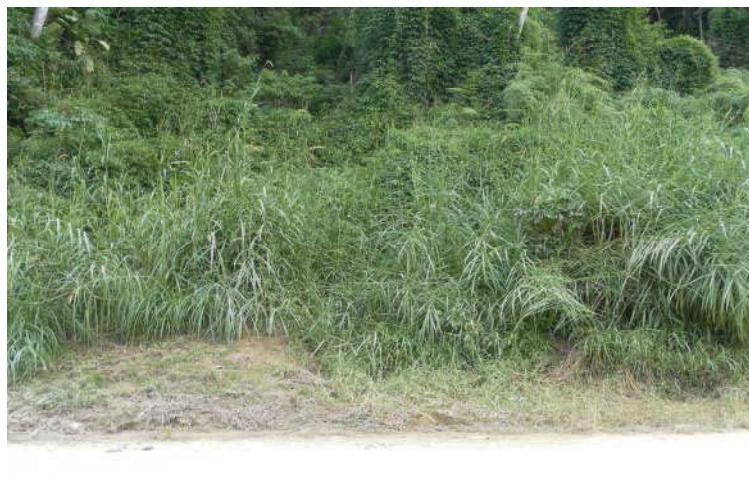
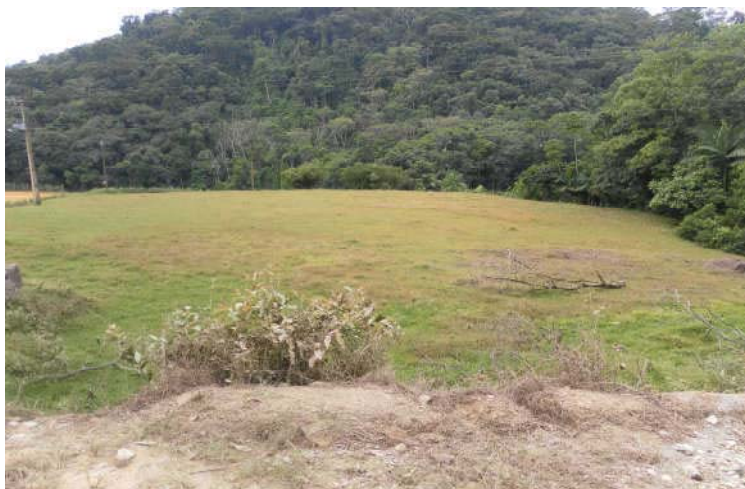
FIGURA 11 - Foto do local - ECRHS04 (1)

Não havia no local nenhum corpo hídrico para medição. Também não foram encontrados indícios que indicassem a existência de calha para escoamento da água da chuva.

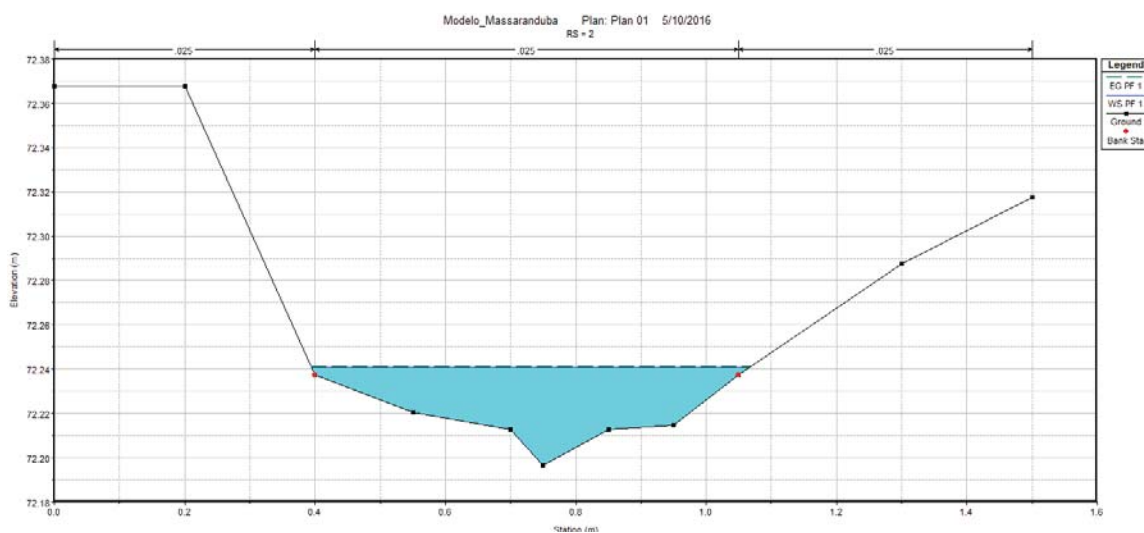
FIGURA 13 - Calha de escoamento - ECRHS05

Área total: 0,017 m²

Profundidade média: 0,025 m

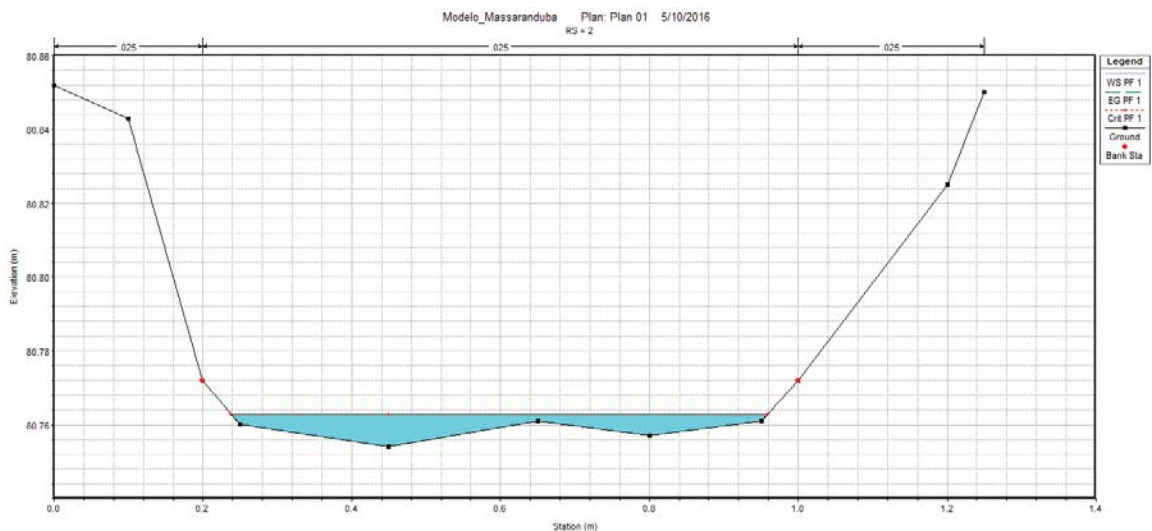
FIGURA 16 - Calha de escoamento - ECRHS06

Velocidade média: 0,001 m/s

Profundidade média: 0,014 m

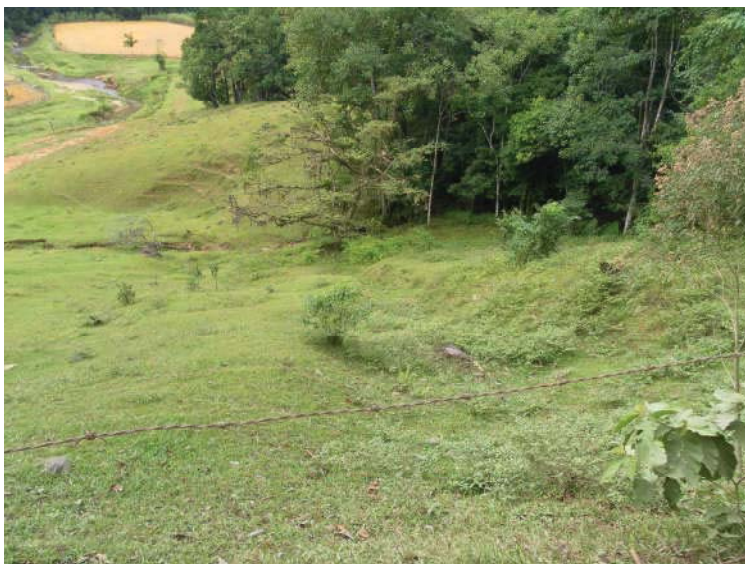
FIGURA 19 - Foto do local - ECRHS07

Não havia no local nenhum corpo hídrico para medição. Foram encontrados indícios que indicassem a existência de calha para escoamento da água da chuva.

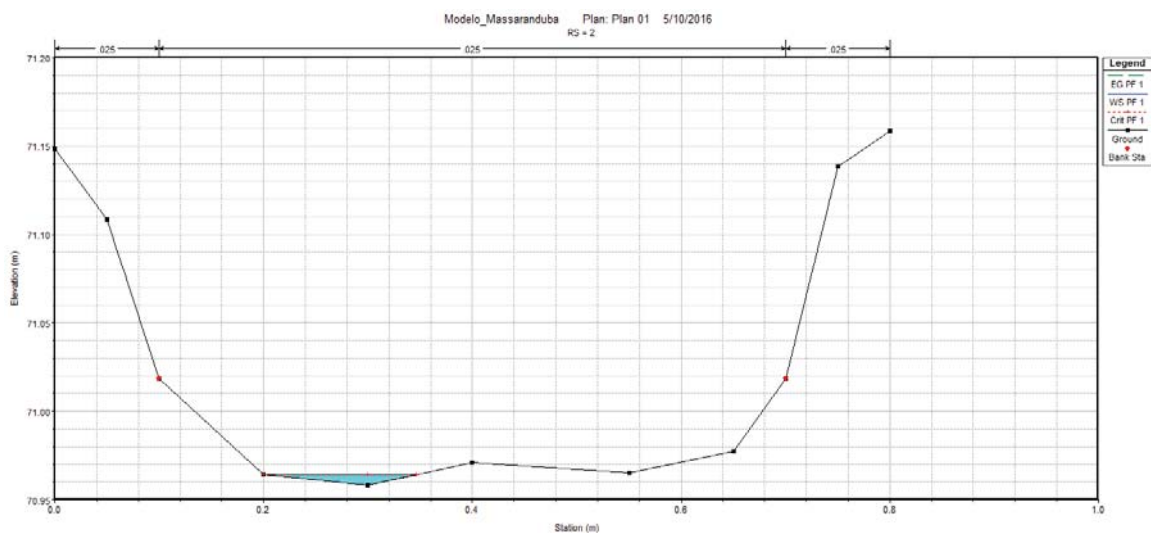
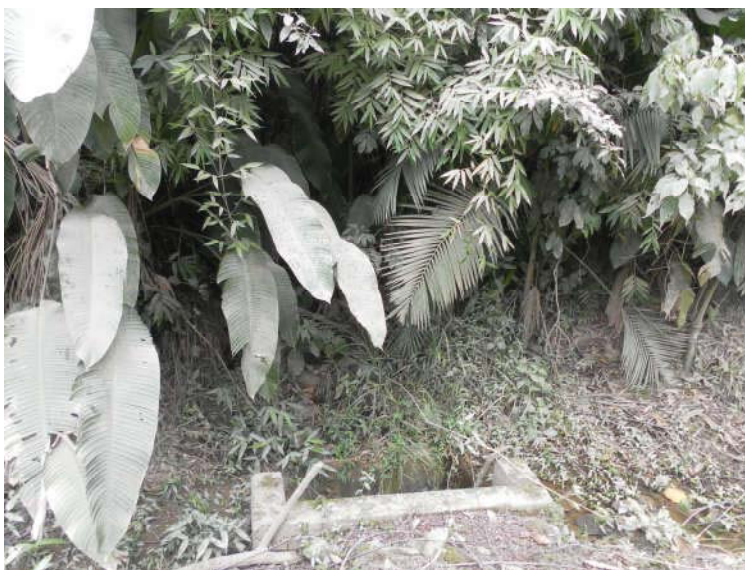
FIGURA 20 - Calha de escoamento ECRHS08

Haviam no local indícios que indicassem a existência de calha para escoamento da água da chuva. A quantidade de água presente na calha era insuficiente para realizar uma medição.

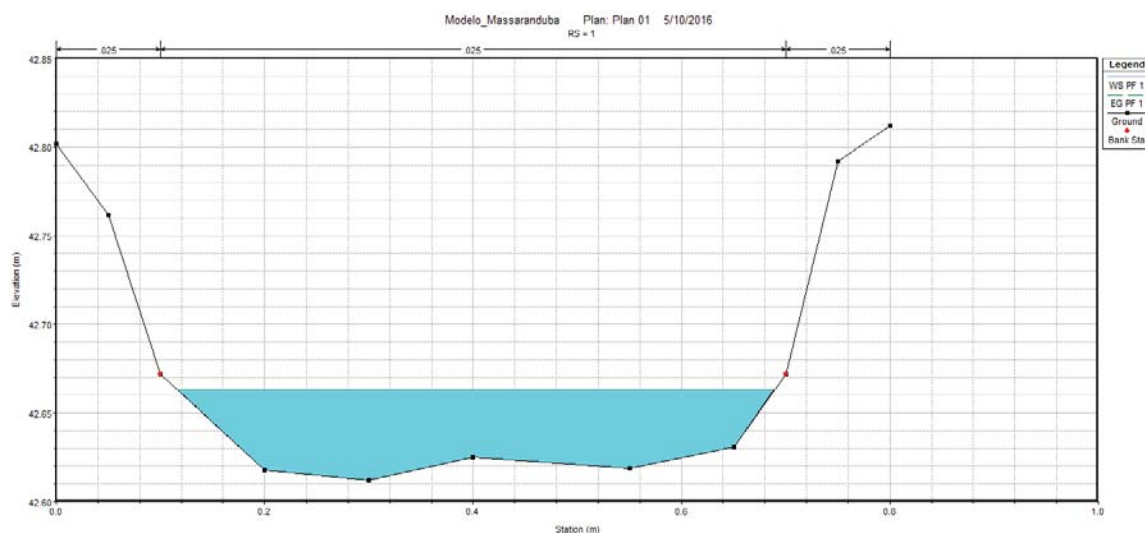
FIGURA 22 - Calha de escoamento - ECRHS09

Velocidade média: 0,019 m/s

Profundidade média: 0,052 m

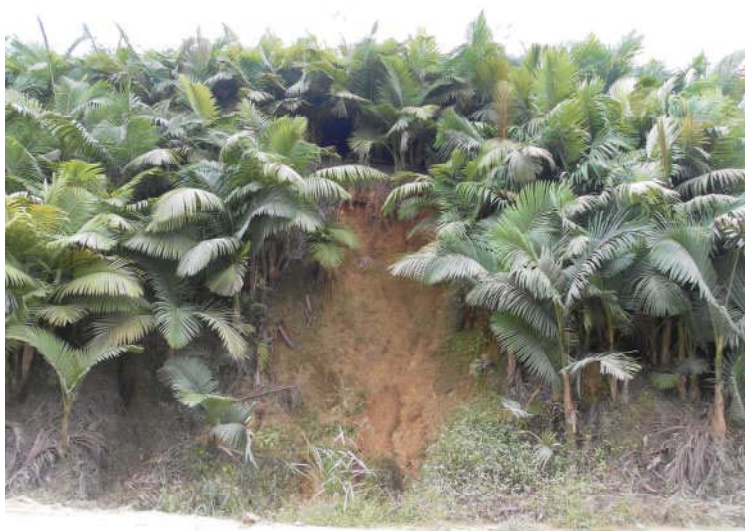
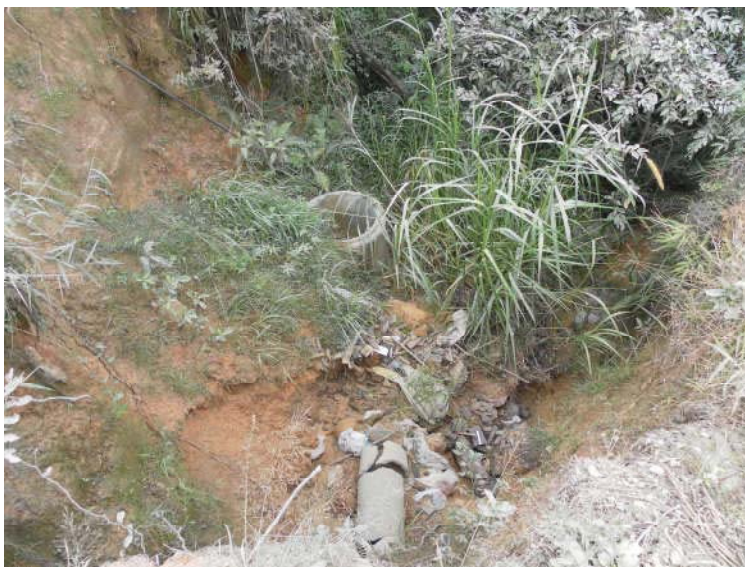
FIGURA 24 - Foto do local - ECRHS10 (1)

Não havia no local nenhum corpo hídrico para medição. Foram encontrados indícios que indicassem a existência de calha para escoamento da água da chuva.

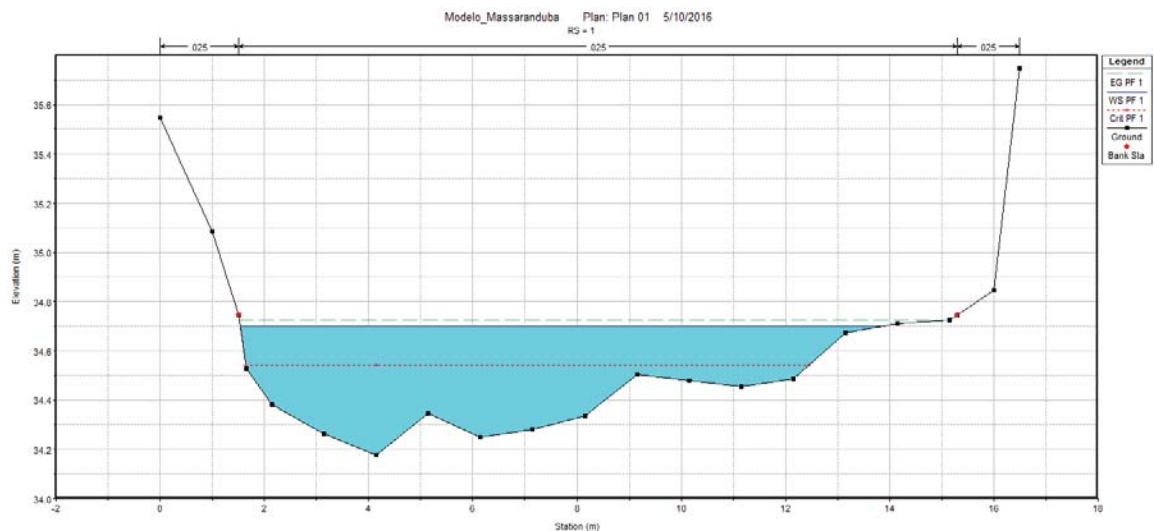
FIGURA 26 - Calha de escoamento - ECRHS11

Velocidade média: 0,522 m/s

Profundidade média: 0,331 m

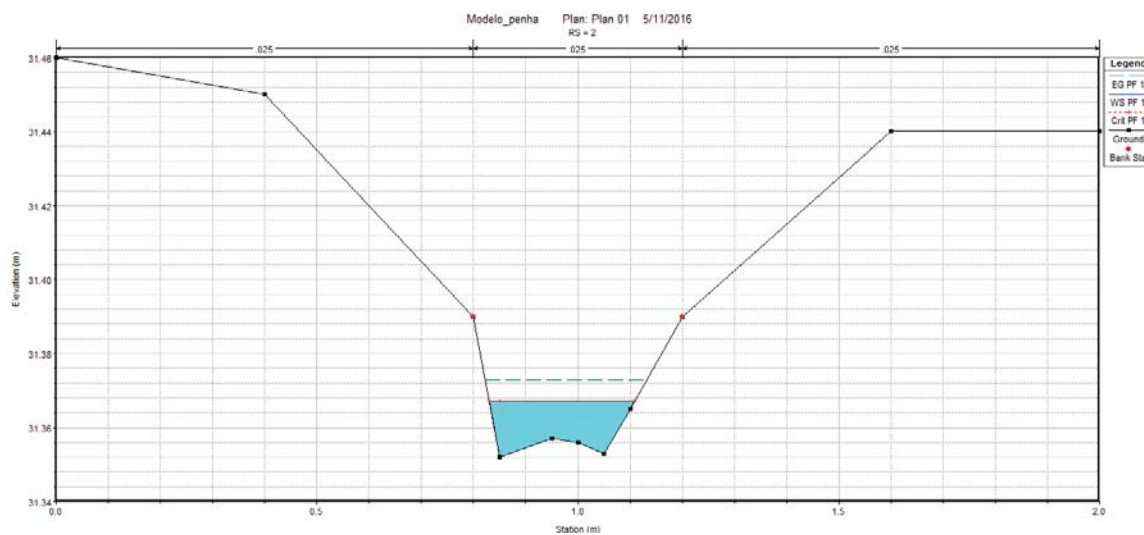
FIGURA 28 - Calha de escoamento - ECRHS01

Velocidade média: 0,102 m/s

Profundidade média: 0,034 m

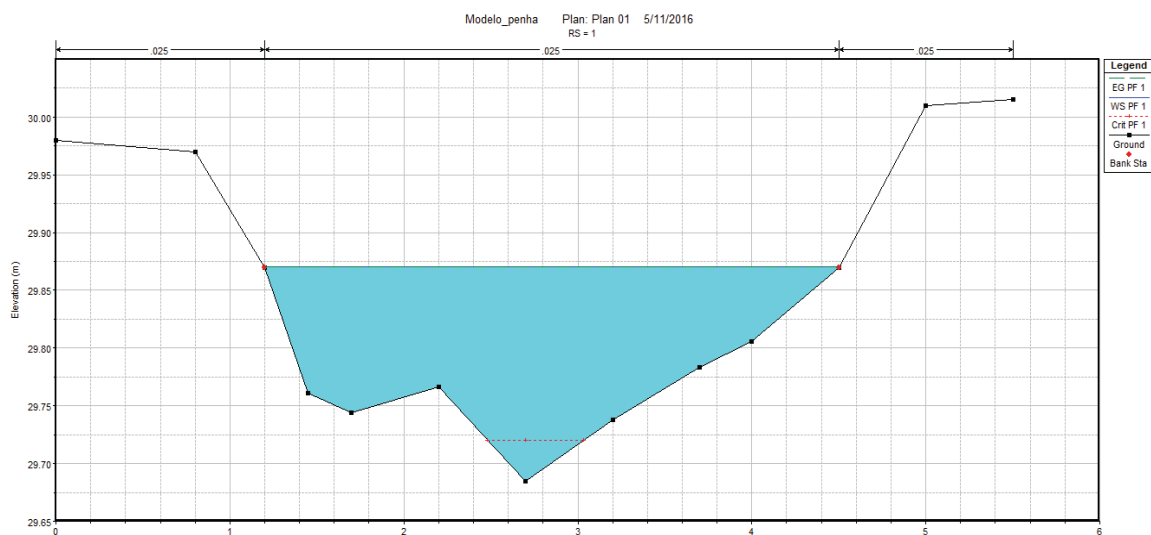
FIGURA 30 - Calha de escoamento - ECRHS02

Área total: 0,011 m²

Profundidade média: 0,061 m

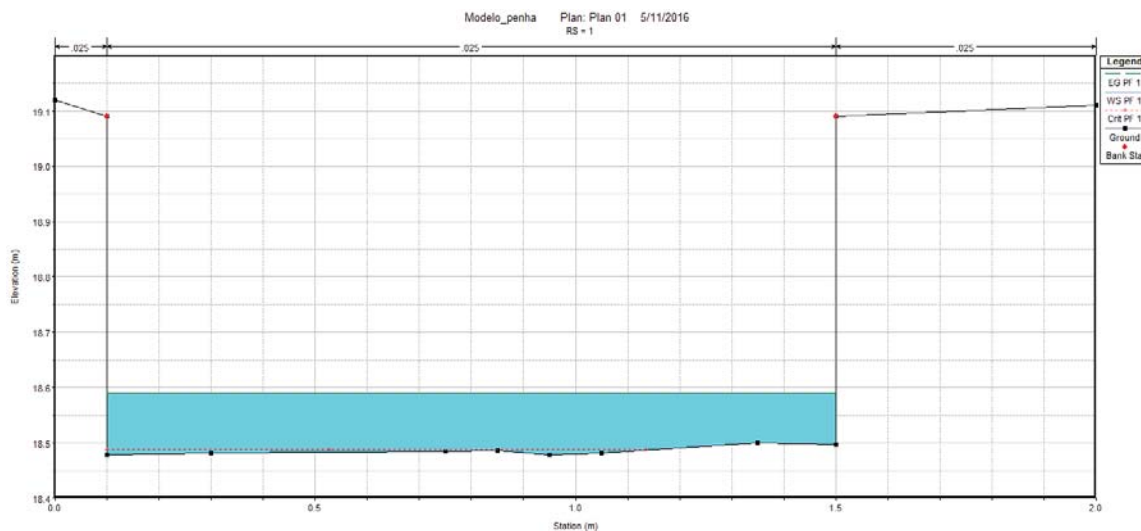
FIGURA 32 - Calha de escoamento - ECRHS03

Velocidade média: 0,010 m/s

Profundidade média: 0,104 m

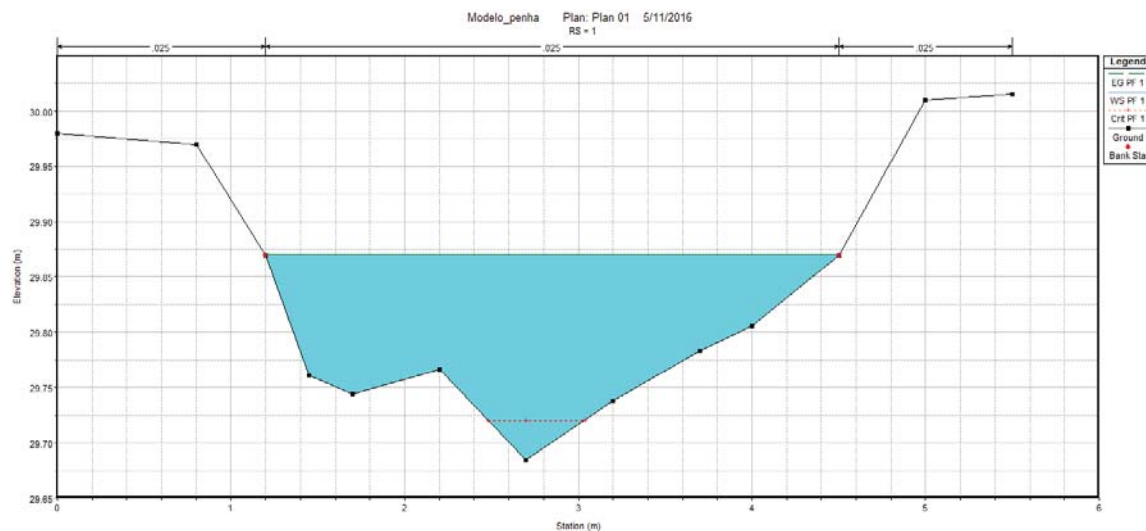
FIGURA 36 - Calha de escoamento - ECRHS05

Velocidade média: 0,012 m/s

Profundidade média: 0,124 m

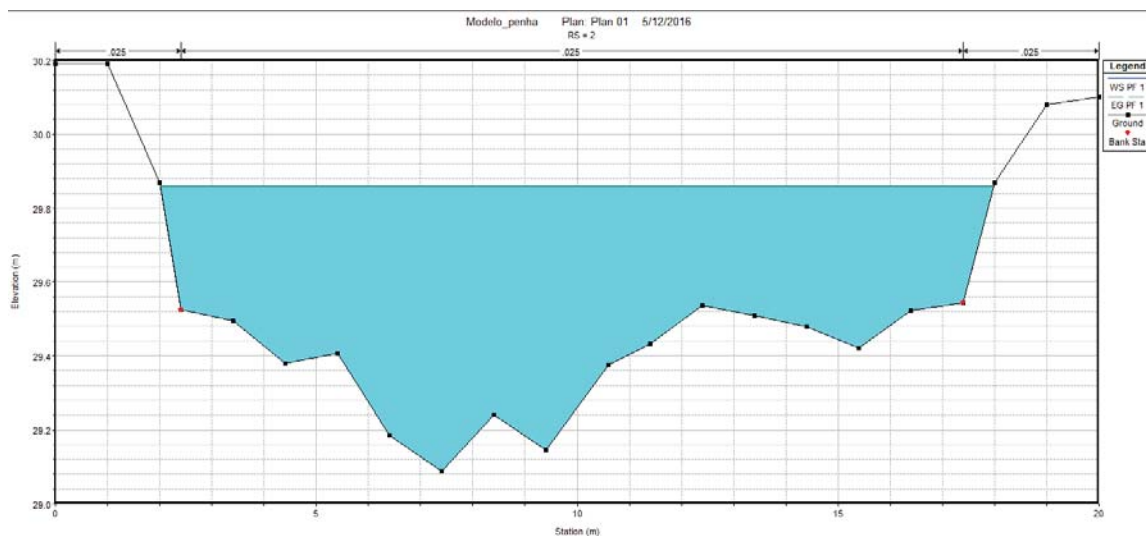
FIGURA 38 - Calha de escoamento - ECRHS06

Área total: 7,163 m²

Profundidade média: 0,4435 m

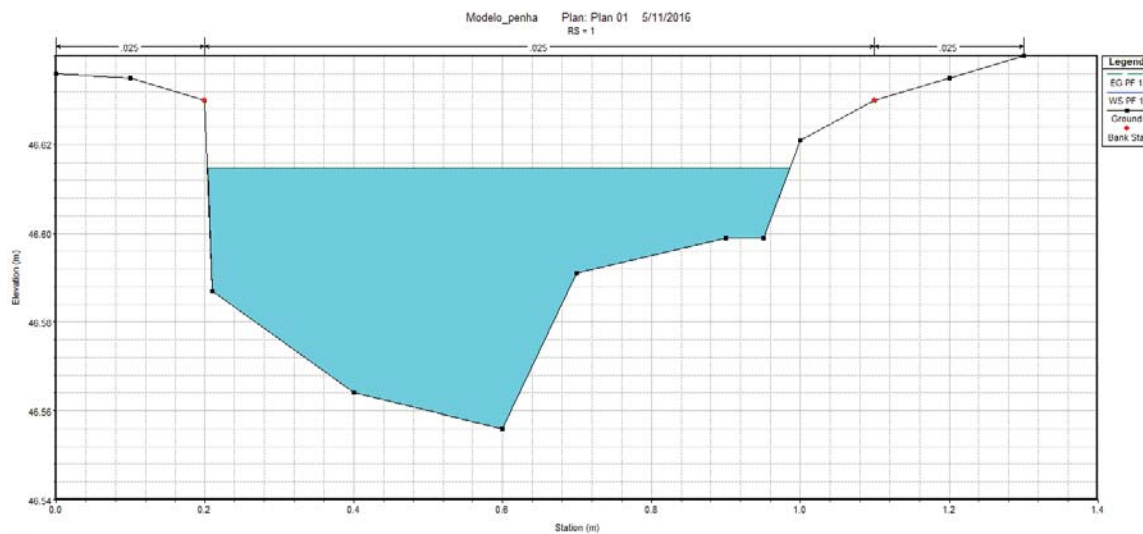
FIGURA 41 - Calha de escoamento ECRHS08

Velocidade média: 0,011 m/s

Profundidade média: 0,05 m

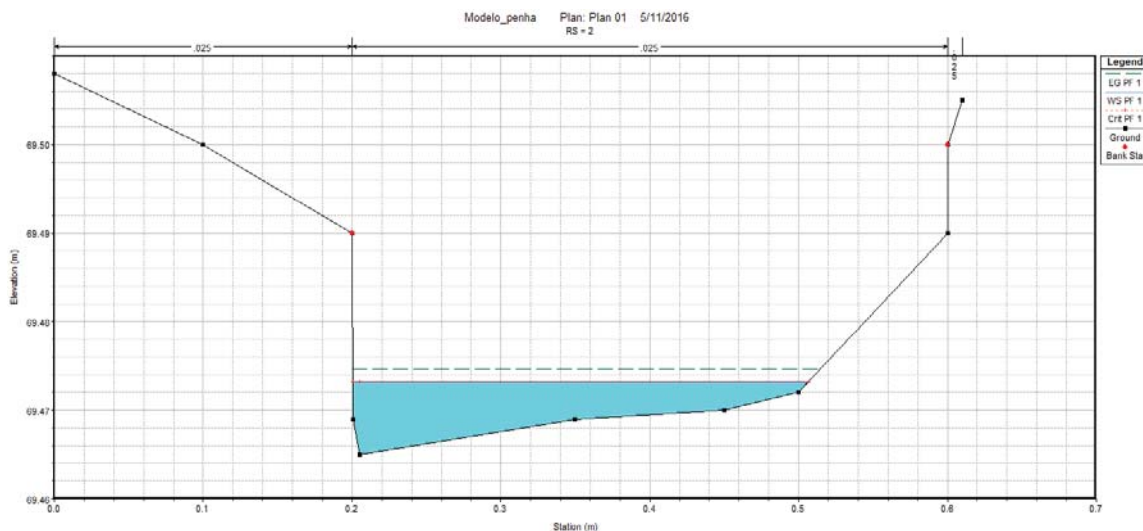
FIGURA 42 - Calha de escoamento - ECRHS09

Velocidade média: 0,001

Profundidade média: 0,022 m

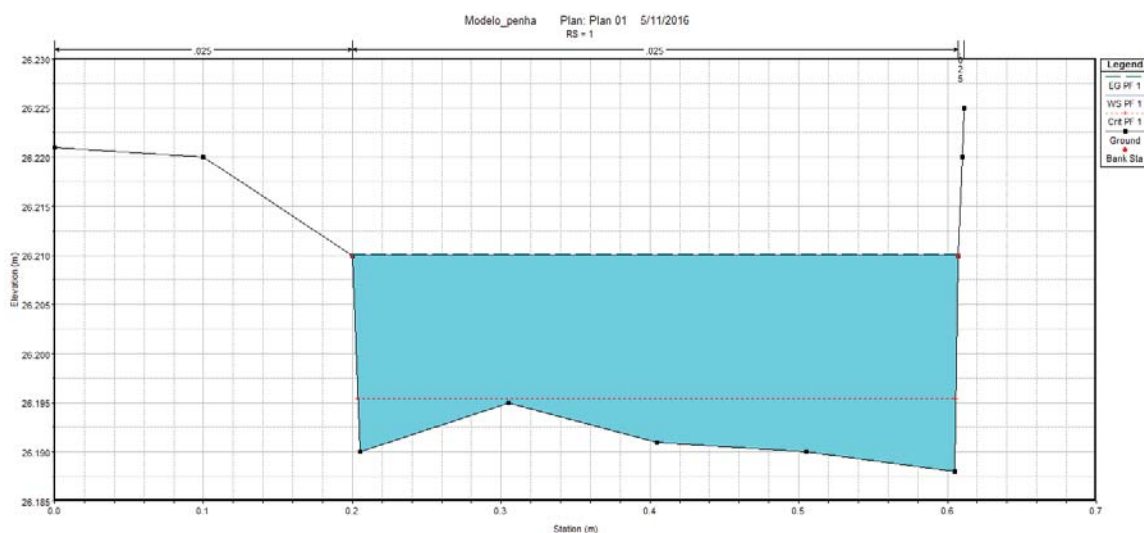
FIGURA 44 - Calha de escoamento - ECRHS10

Velocidade média: 0,001 m/s

Profundidade média: 0,0192 m

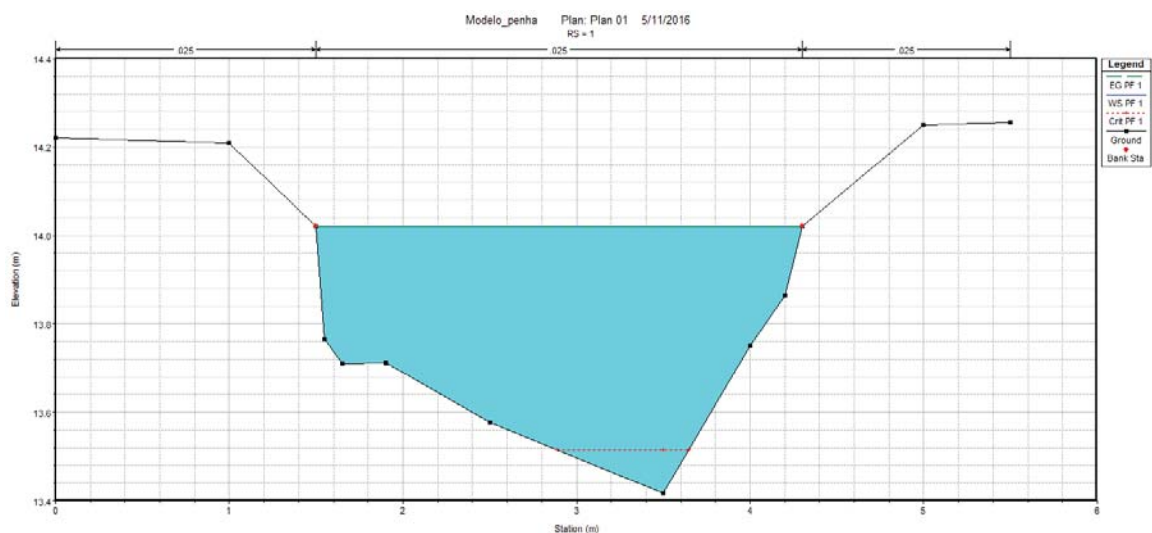
FIGURA 46 - Calha de escoamento - ECRHS11

Área total: 1,096 m²

Profundidade média: 0,414 m
