RECOMENDAÇÃO N° 8/2020 – MPF

EIA – ESTUDO DE IMPACTO AMBIENTAL

MORRO DO MARACAJÁ

PARECER TÉCNICO Nº 1307/2020 – CNP/SPPEA
RECOMENDAÇÃO Nº 08/2020, DE 15 DE SETEMBRO DE 2020

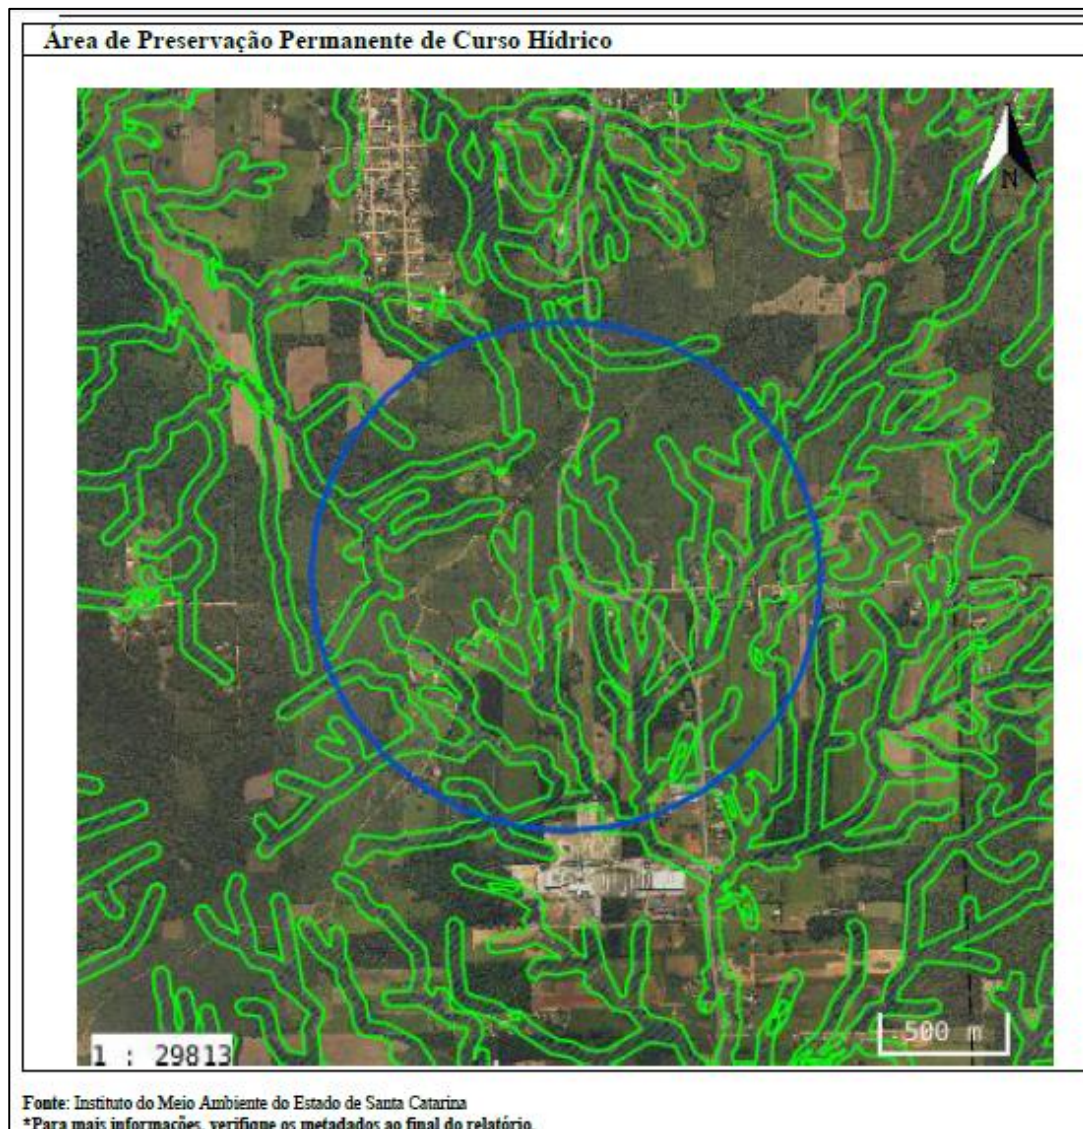
Figura 14: Imagem mostrando a presença de vegetação e de cursos d'água no Morro Albino – Criciúma. Fonte: Relatório de Informações Geográficas – IMA, 2020.

A imagem abaixo mostra a presença marcante de inúmeros cursos d'água (Figura 14).

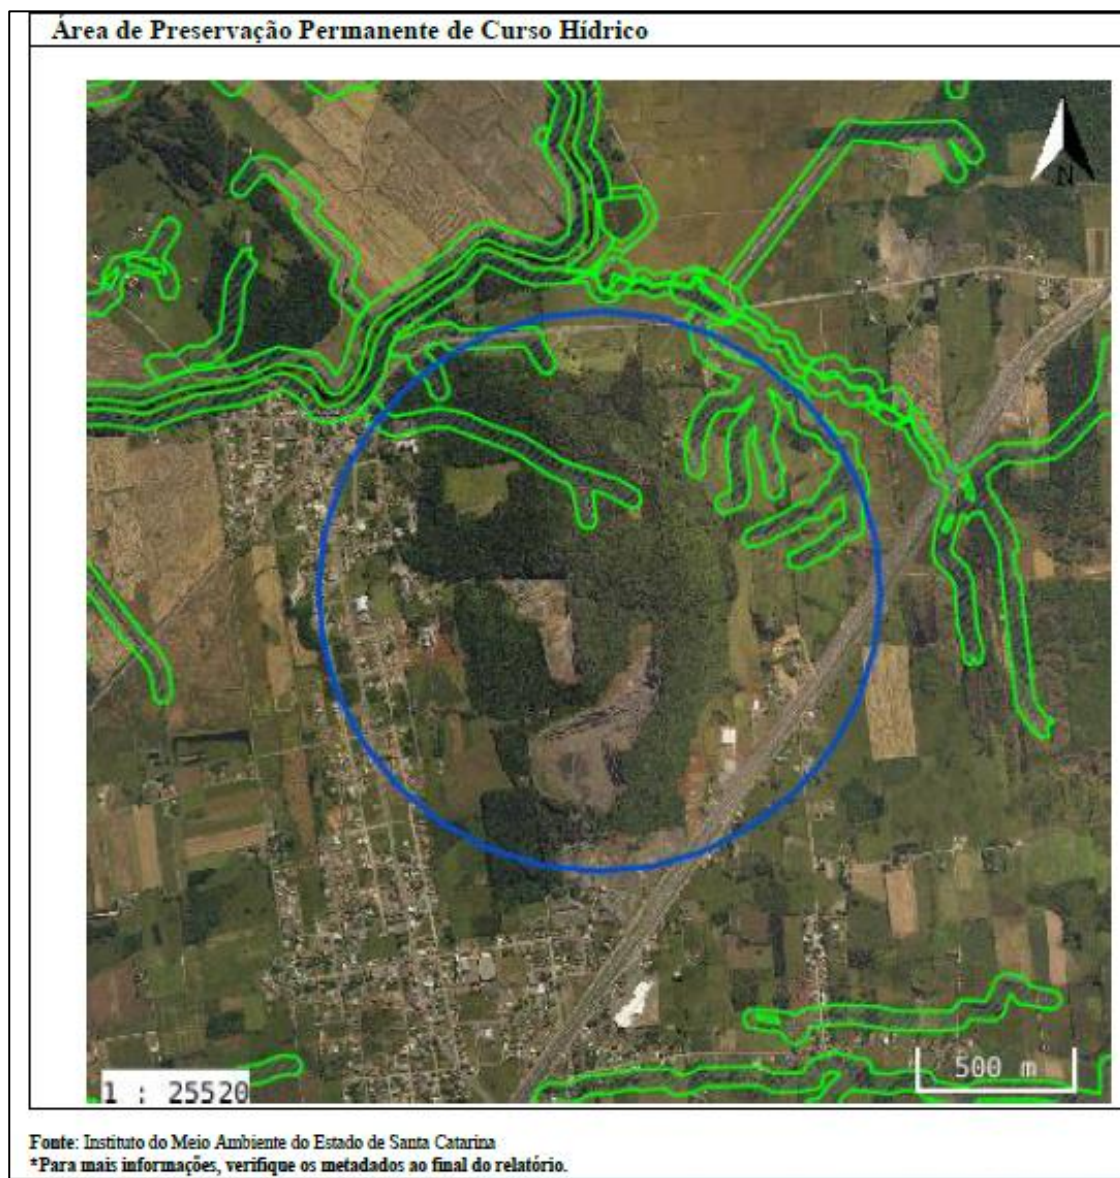
Figura 15: Imagem mostrando a presença de vegetação e cursos d'água no Morro do Maracajá – Criciúma.
Fonte: Relatório de Informações Geográficas – IMA, 2020.

A Figura 15 (abaixo) mostra a relatório de informações geográficas do Morro do Maracajá.

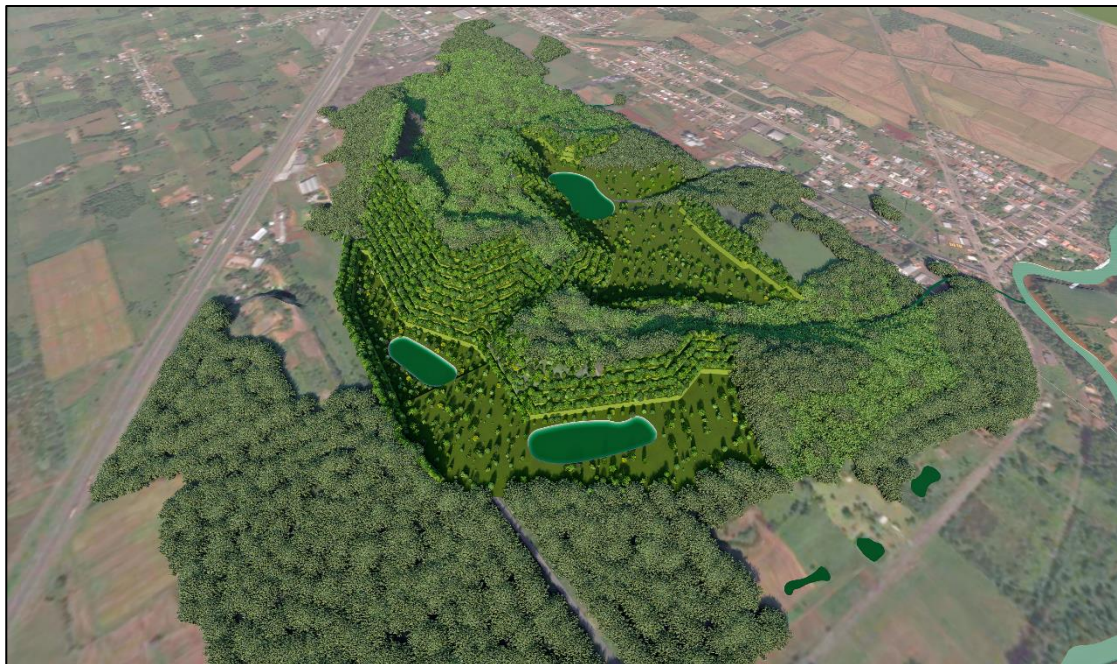
Figura 18: Vista das áreas de lavra dos quatro requerimentos após o exaurimento da jazida.

Foi feito uma maquete eletrônica preliminar mostrando os quatro polígonos dos processos da ANM nº 815.800/2007, 815.492/2010, 815.262/2008 e 815.298/2016, após o exaurimento da jazida, conforme mostra a figura abaixo.

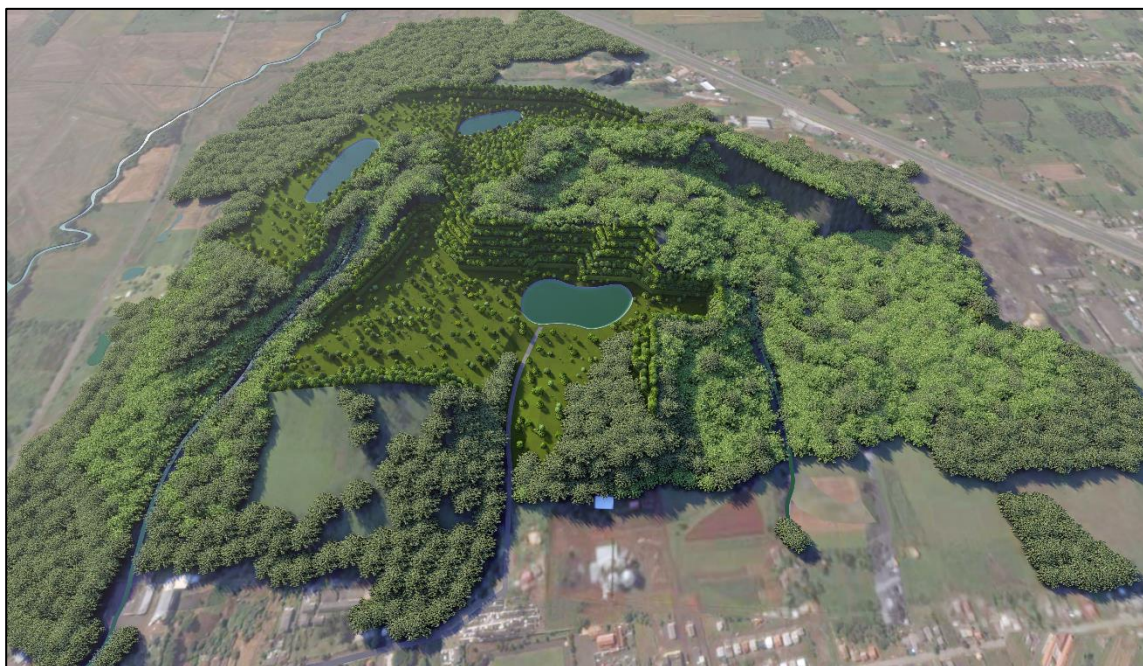
Figura 21: Maquete preliminar da recuperação ambiental das áreas de lavra das poligonais dos DNPM 815.800/2007, 815.492/2010, 815.262/2008 e 815.298/2016 – Vista Oeste (W) – Leste (E)

A previsão de uso futuro da área é a criação de um parque, para isso a SBM realizará a recuperação ambiental através do plantio de espécies vegetais nas bermas das bancadas, e, no piso da praça da pedreira será realizado um nivelamento com material pétreo contemplando a colocação de solo natural e o plantio de gramíneas e árvores. Também, está prevista a construção de bacias para armazenamento de águas em 3 pontos do morro, onde vai ocorrer a lavra, conforme pode ser visto nas figuras a seguir.

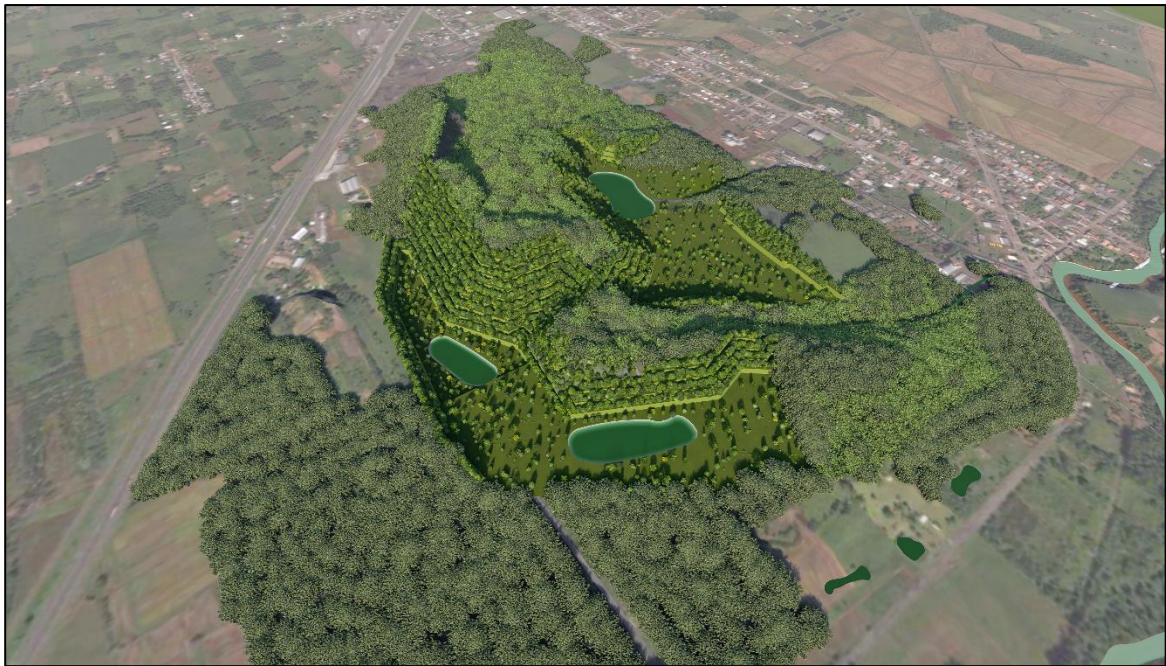
Figura 22: Vista da recuperação ambiental das áreas de lavra das poligonais dos DNPM 815.800/2007, 815.492/2010, 815.262/2008 e 815.298/2016. Vista Nordeste (NE) – Sudoeste (SE)

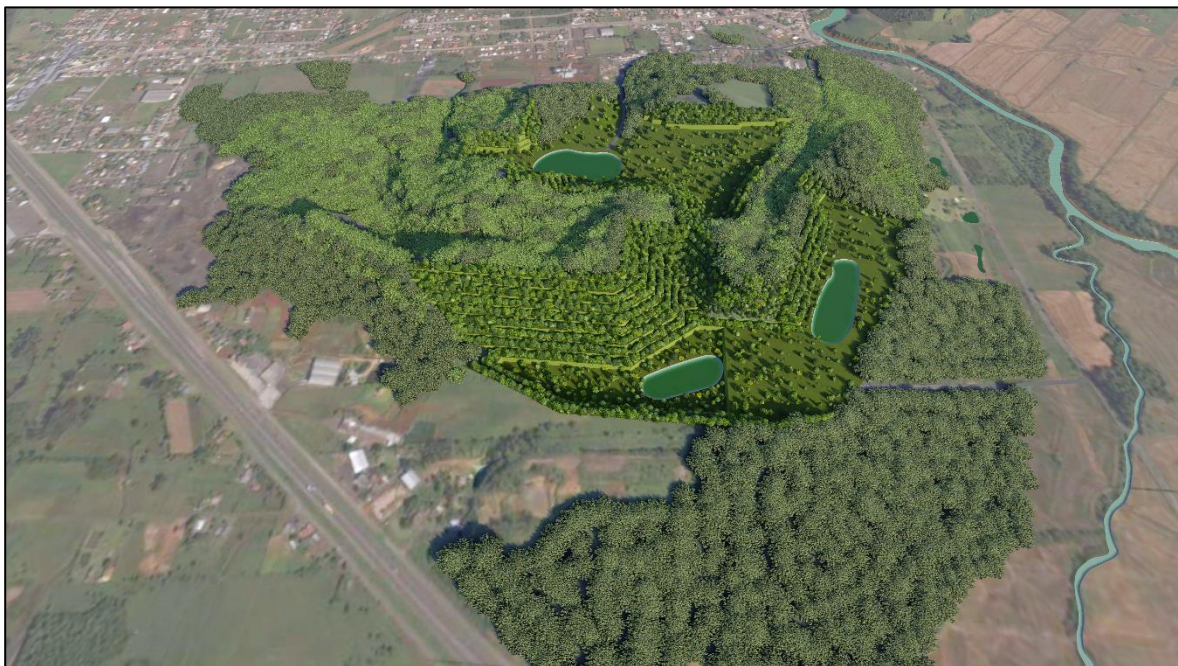
Figura 23: Vista da recuperação ambiental das áreas de lavra das poligonais dos DNPM 815.800/2007, 815.492/2010, 815.262/2008 e 815.298/2016. Vista Leste (E) – Oeste (W)

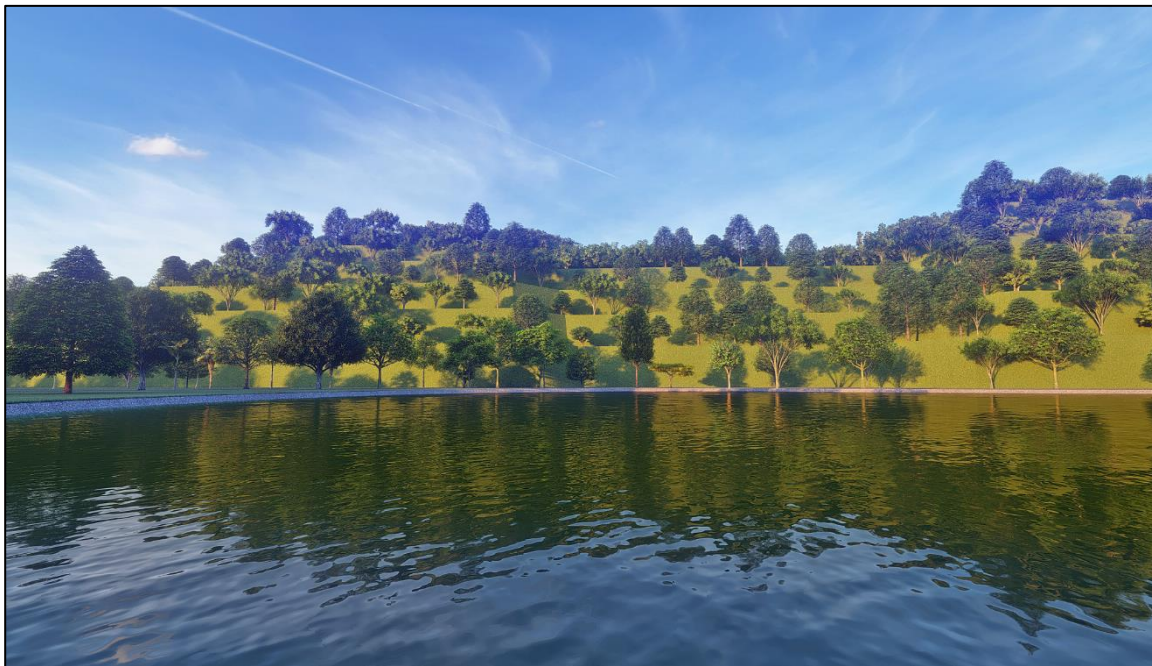
Figura 24: Vista da área recuperada com o reservatório da água e aos fundos as bancadas.

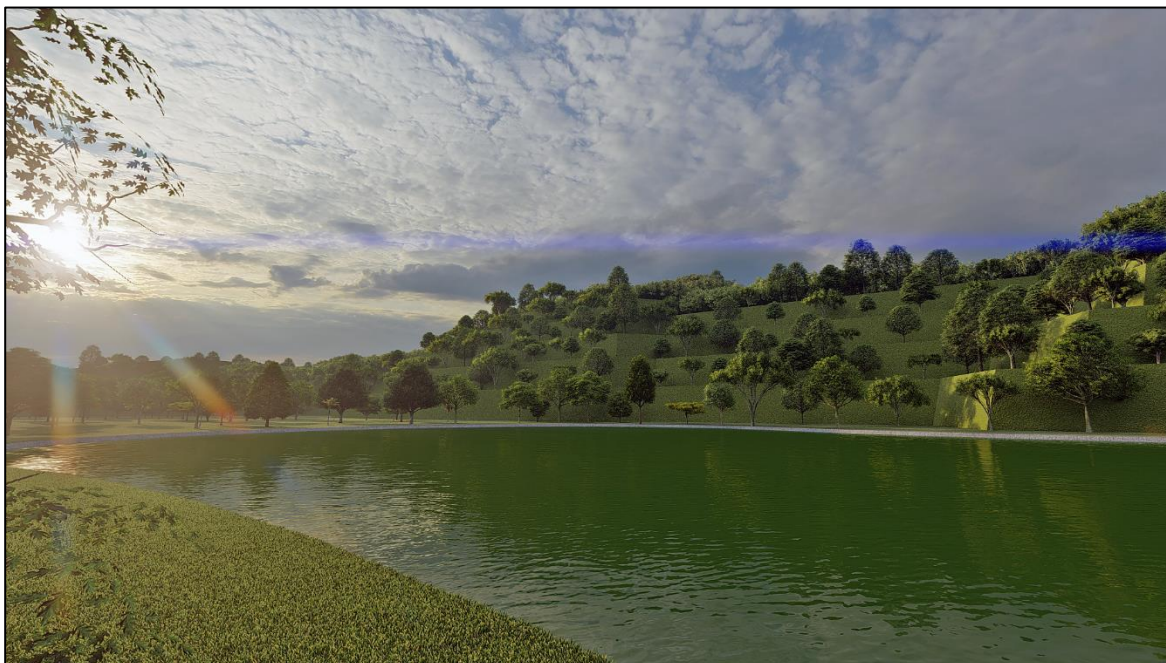
Figura 25: Outra vista de como irá ficar a área após a recuperação ambiental com o reservatório da água.

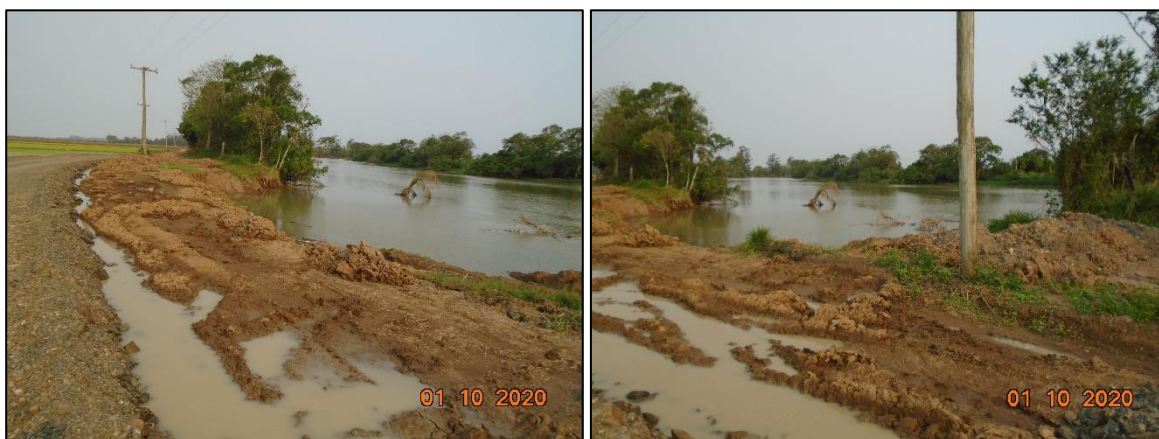
Figuras 26 e 27: Vista da Área de Preservação Permanente do Rio Araranguá com a presença de erosão as margens do rio Araranguá.

Foi realizada uma visita nesta área e constatada a erosão na margem do rio e a falta da mata ciliar, conforme observa-se nas figura a seguir.

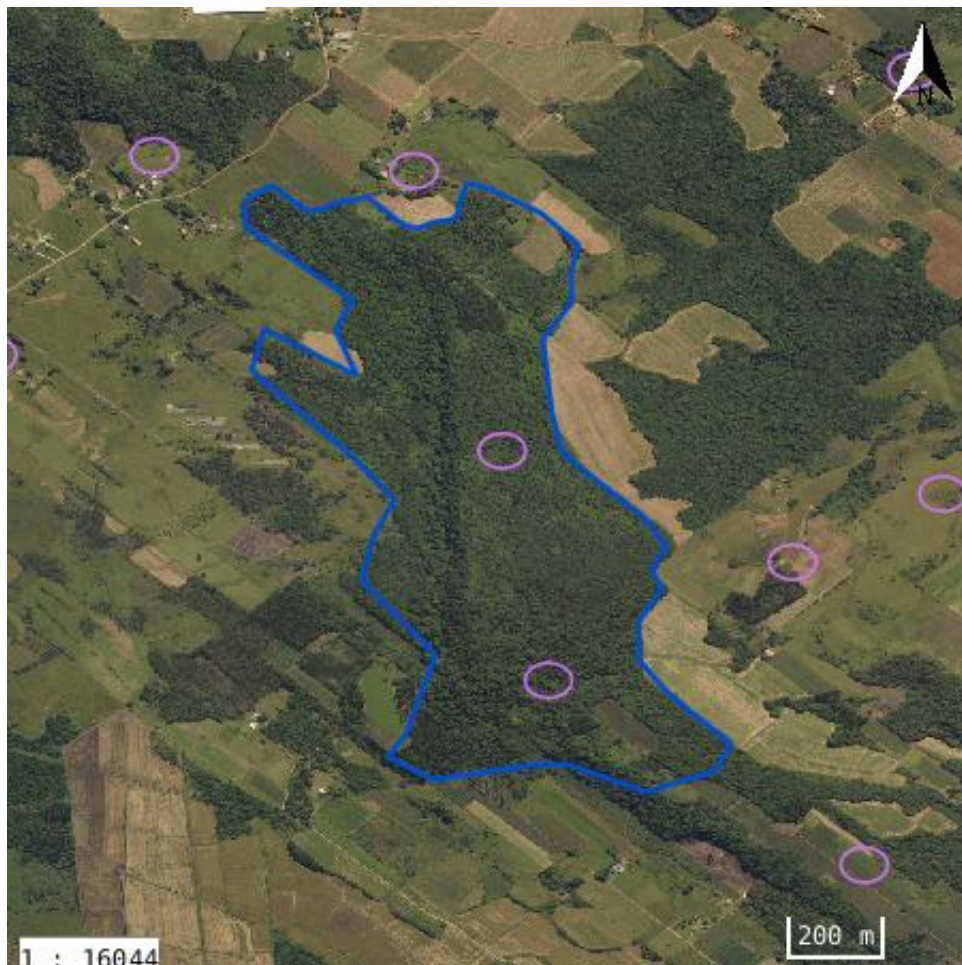
Nascentes

O arquivo enviado pode ter 2 nascentes em sua área.

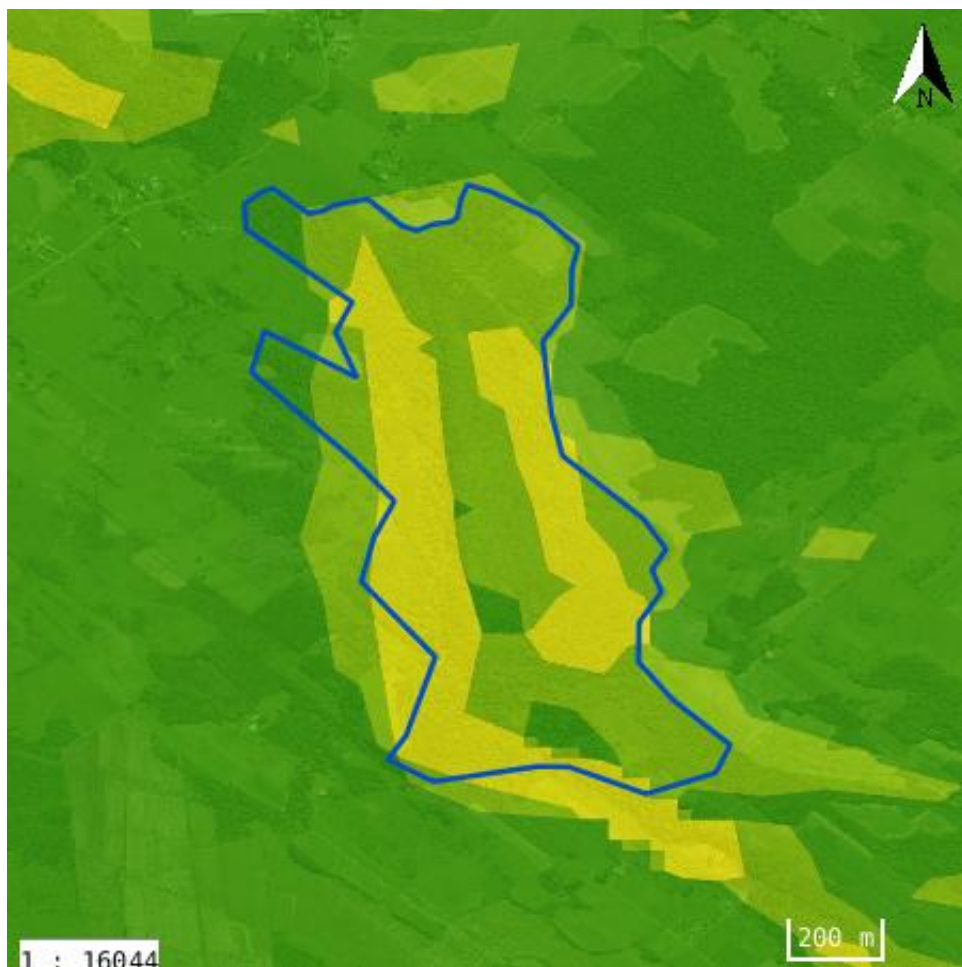
Declividade (em graus)

De acordo com o inciso V, do artigo 4º, da Lei Federal 12.651/2012, são áreas de preservação permanente as encostas ou partes destas com declividade superior a 45°, equivalente a 100% (cem por cento) na linha de maior declive. Não é permitido o parcelamento de solo urbano em áreas com declividade superior a 30%, conforme Lei Federal 6.766/1979.

O arquivo enviado apresenta a seguinte distribuição de declividade:

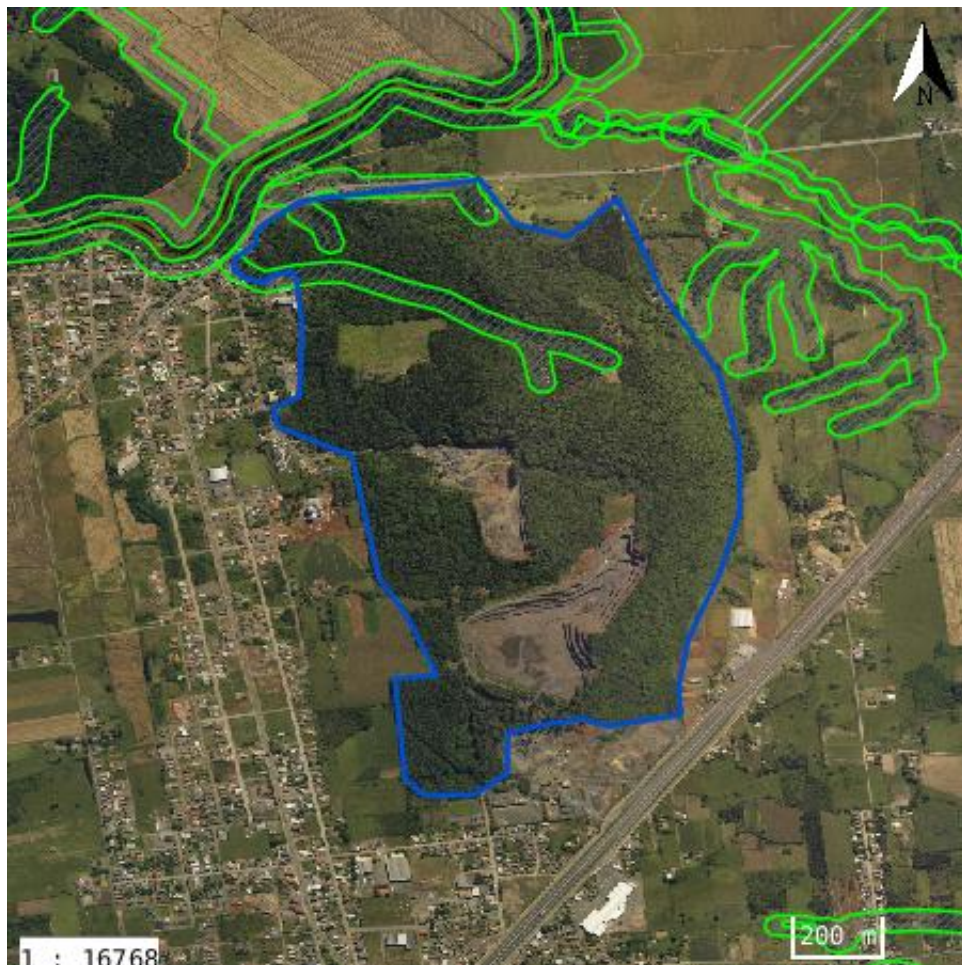
Área de Preservação Permanente de Curso Hídrico

O arquivo enviado apresenta a intersecção com uma Área de Preservação Permanente de Curso Hídrico, com um total de 81.825,73 m².

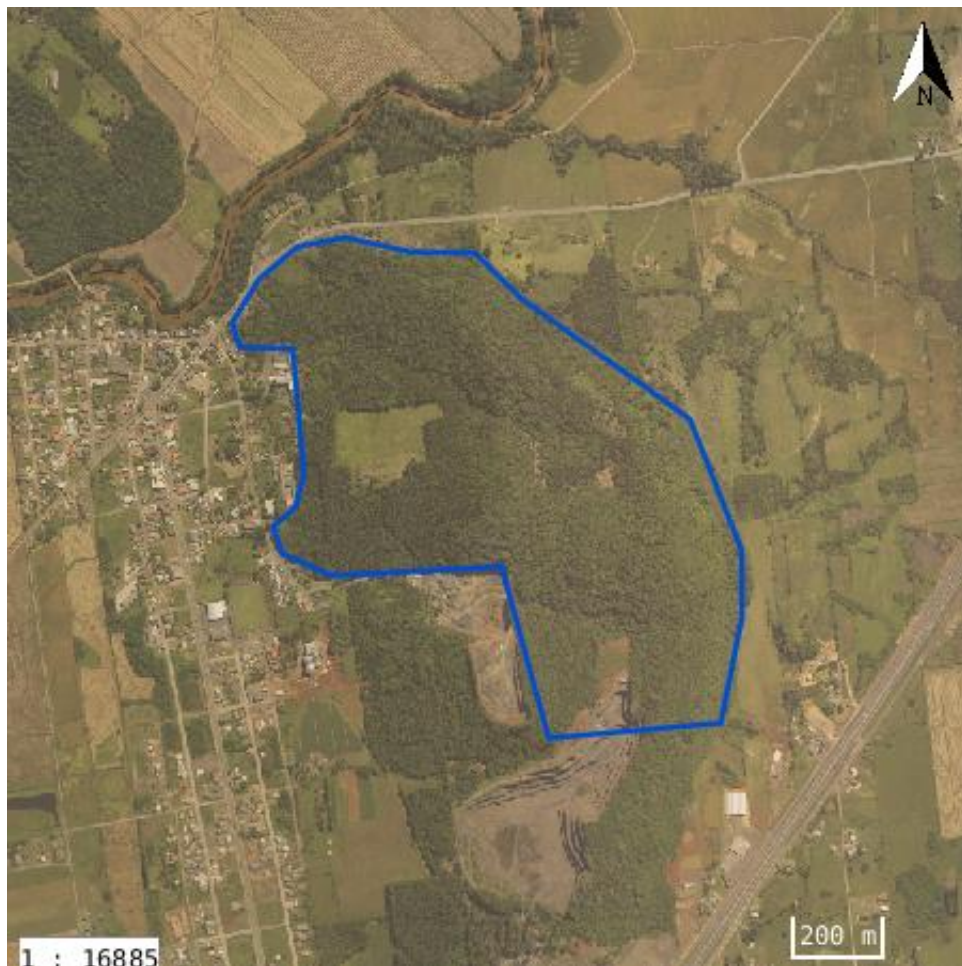
Bacia Hidrográfica

Localização do empreendimento em relação às bacia(s) hidrográfica(s).

- ARARANGUA ocupando 719.872,69 m² do polígono enviado.

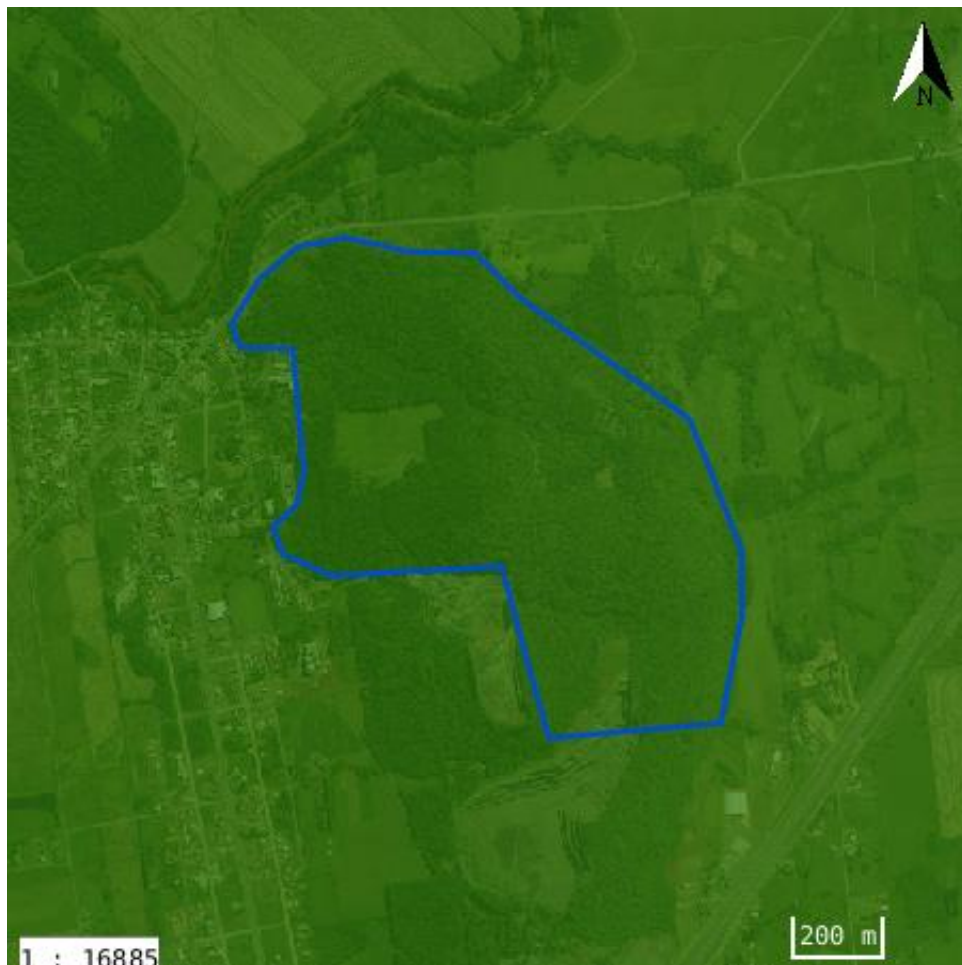
Fitogeográfico

O arquivo enviado está na seguinte região Fitogeográfica:

- 08_FLOREST_TROP_PLAN_QUASUL ocupando 719.872,69 m² do polígono enviado.

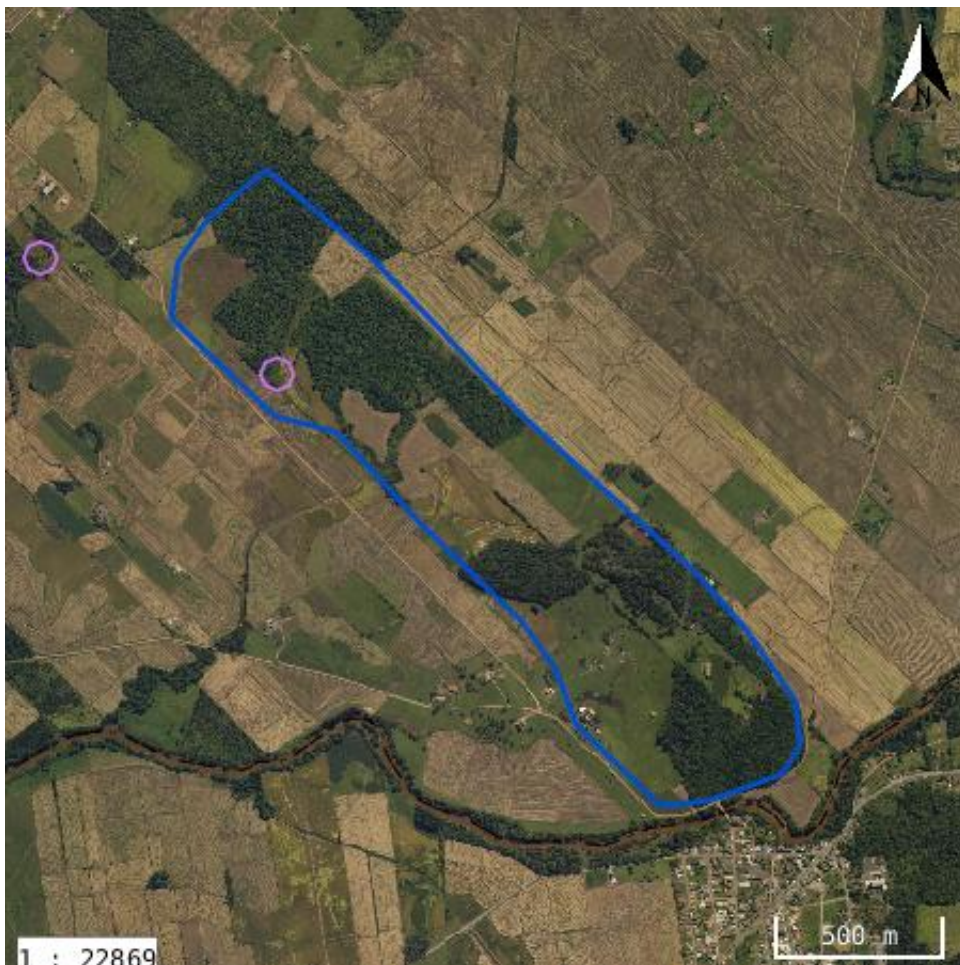
Nascentes

Entorno das nascentes e dos olhos d'água perenes, conforme art. 4º da Lei 12.651, de 25 de maio de 2012.

O arquivo enviado pode ter 1 nascentes em sua área.

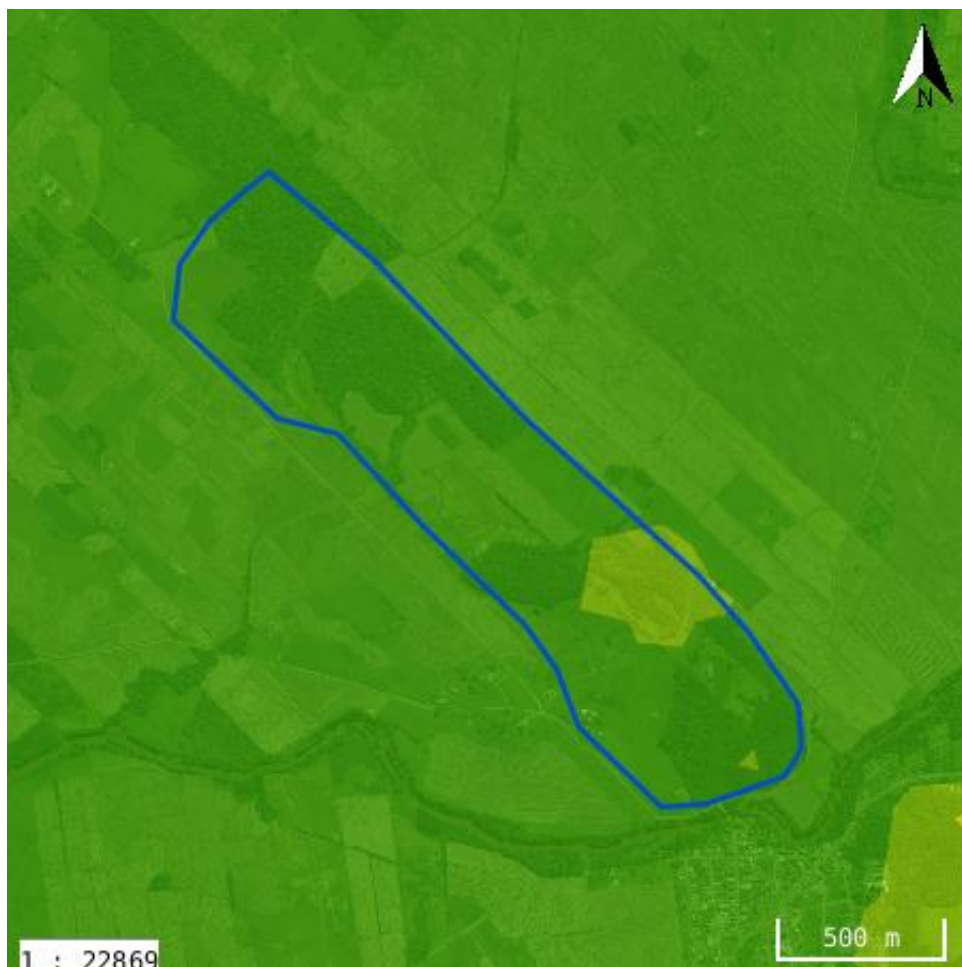
Declividade (em graus)

De acordo com o inciso V, do artigo 4º, da Lei Federal 12.651/2012, são áreas de preservação permanente as encostas ou partes destas com declividade superior a 45°, equivalente a 100% (cem por cento) na linha de maior declive. Não é permitido o parcelamento de solo urbano em áreas com declividade superior a 30%, conforme Lei Federal 6.766/1979.

O arquivo enviado apresenta a seguinte distribuição de declividade:

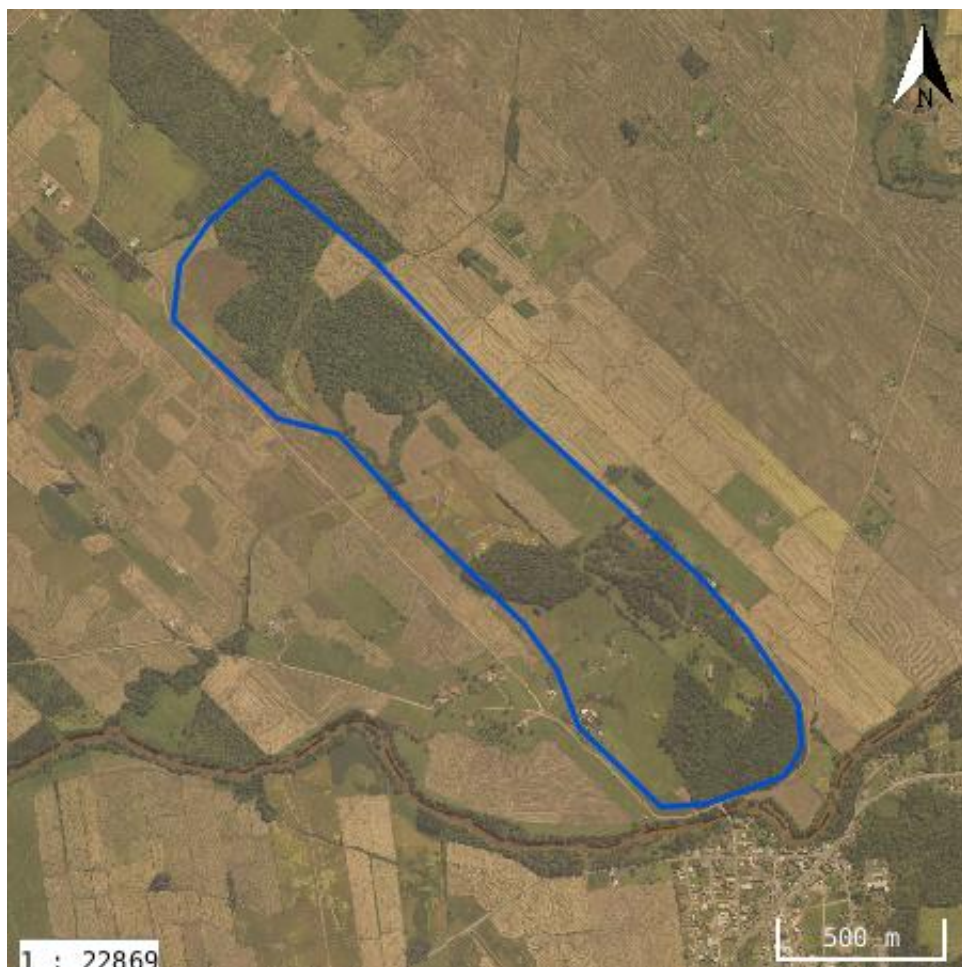
Bacia Hidrográfica

Localização do empreendimento em relação às bacia(s) hidrográfica(s).

O arquivo enviado apresenta a seguinte distribuição de bacia(s) hidrográfica(s):

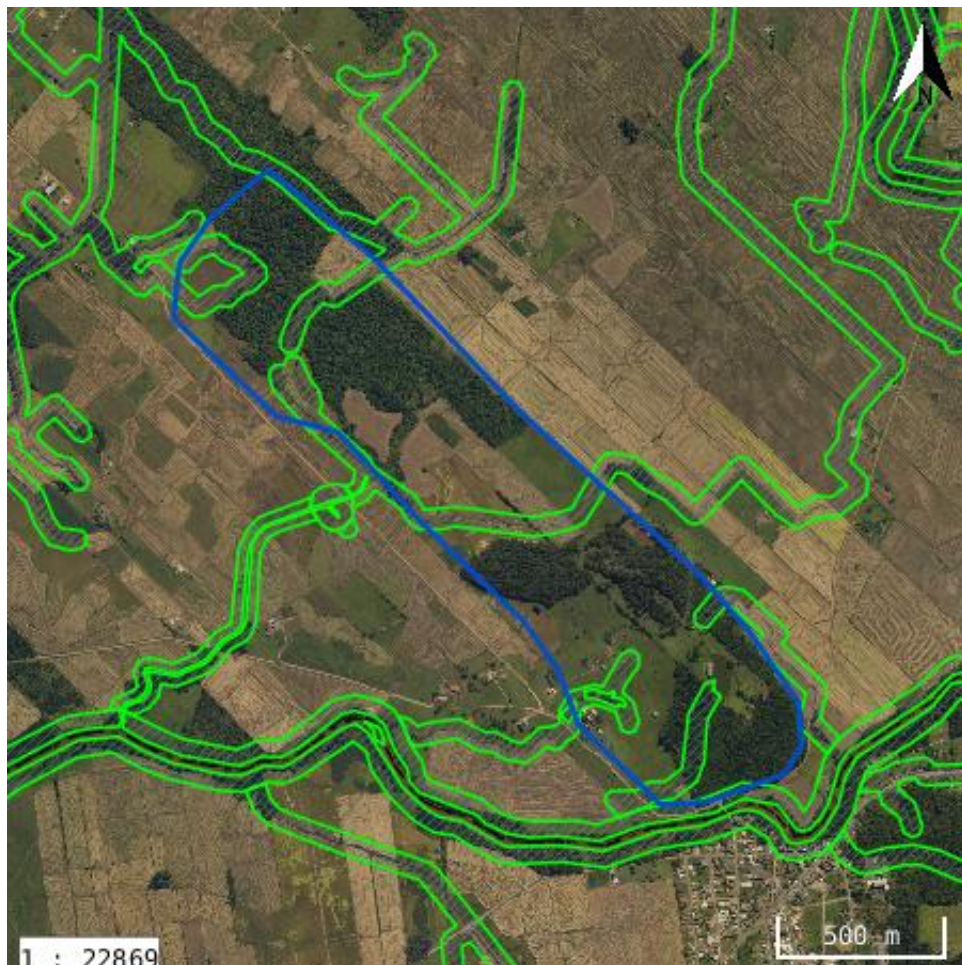
Área de Preservação Permanente de Curso Hídrico

Faixas marginais de qualquer curso d'água natural perene e intermitente, excluídos os efêmeros, conforme art. 4º da Lei Federal 12.651/2012.

O arquivo enviado apresenta a intersecção com uma Área de Preservação Permanente de Curso Hídrico, com um total de 186.306,01 m².

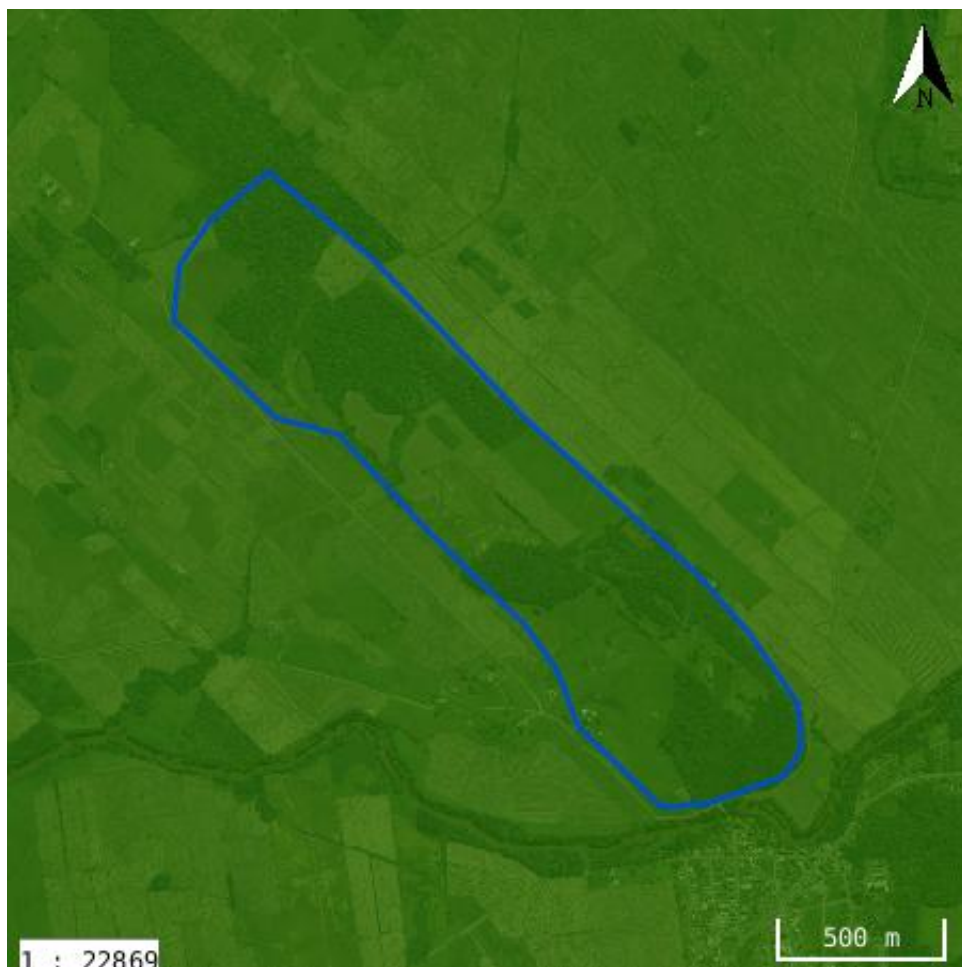
Fitogeográfico

O arquivo enviado está na seguinte região Fitogeográfica:

- 08_FLOREST_TROP_PLAN_QUASUL ocupando 1.169.060,11 m² do polígono enviado.

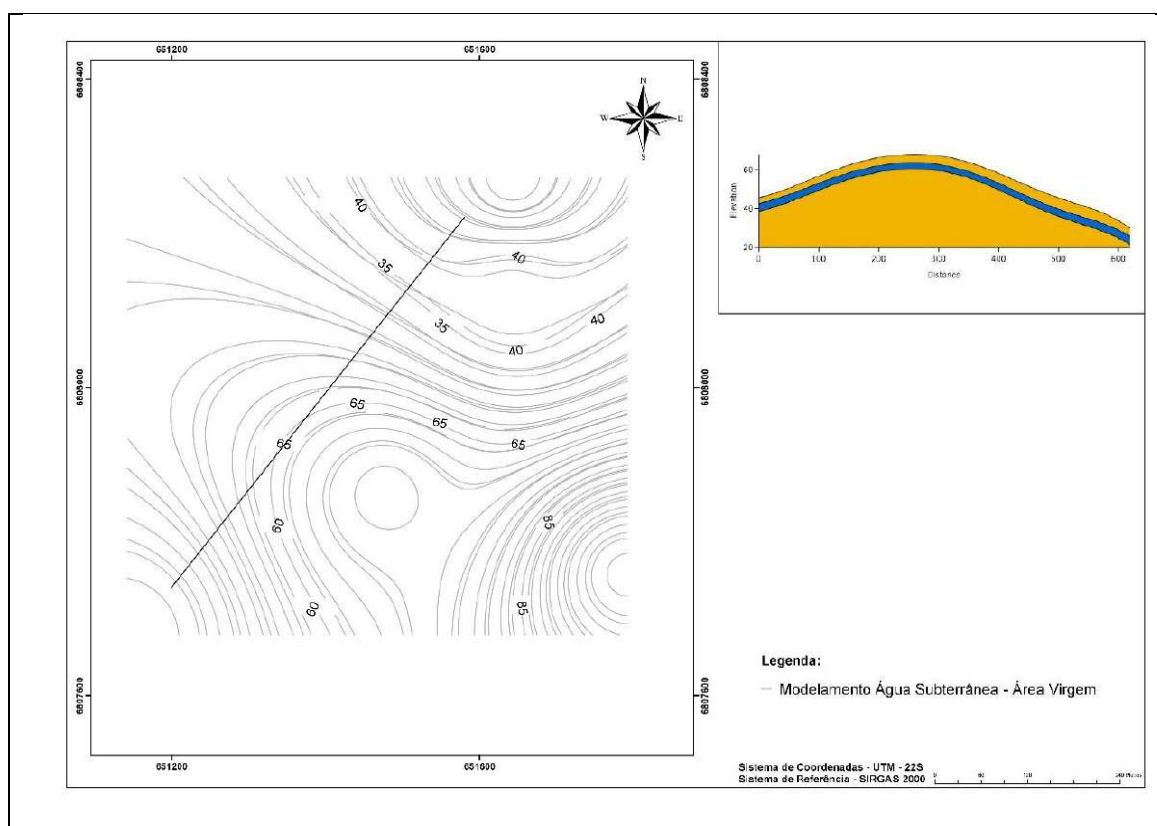
Figura 2 – Planta e perfil demonstrando a espessura da coluna d'água – área virgem
Obs.: Segue em anexo a imagem numa escala maior.

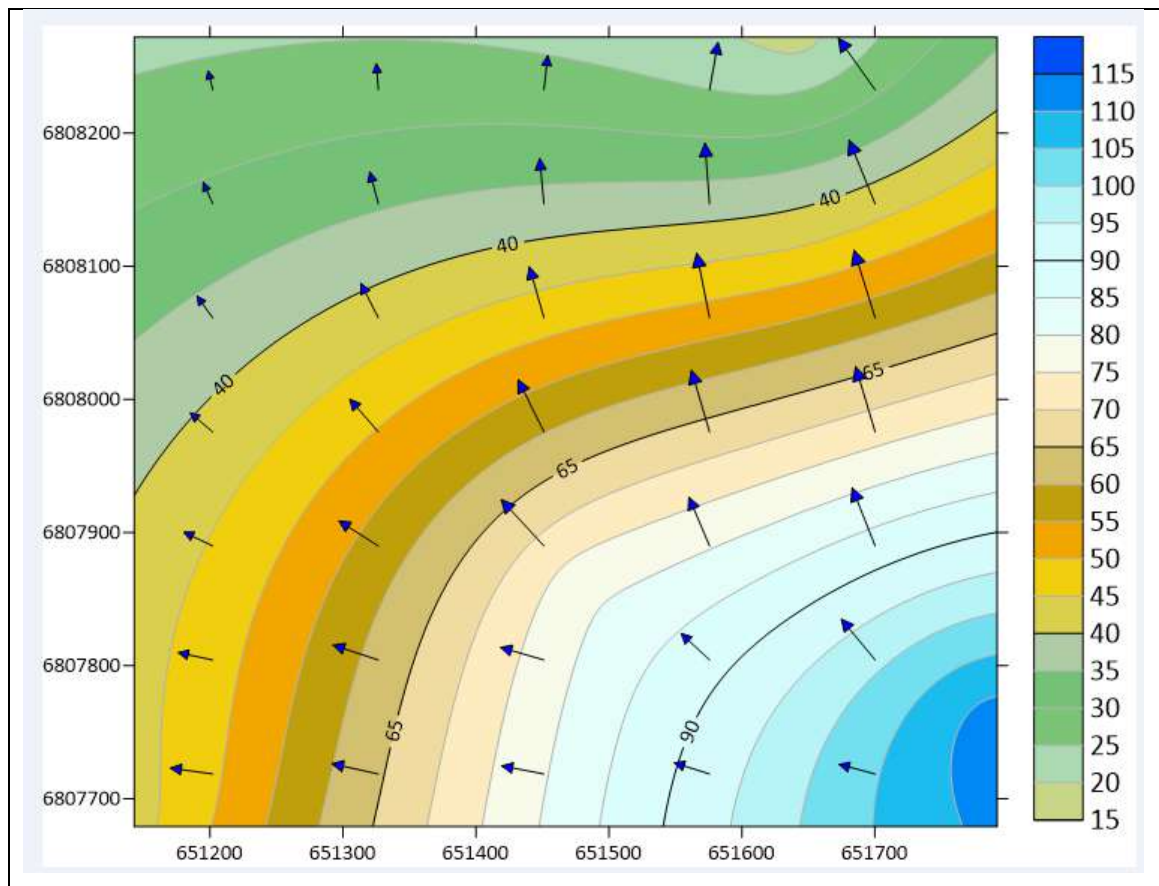
Figura 4 – Imagem com as linhas de fluxo das águas – área virgem

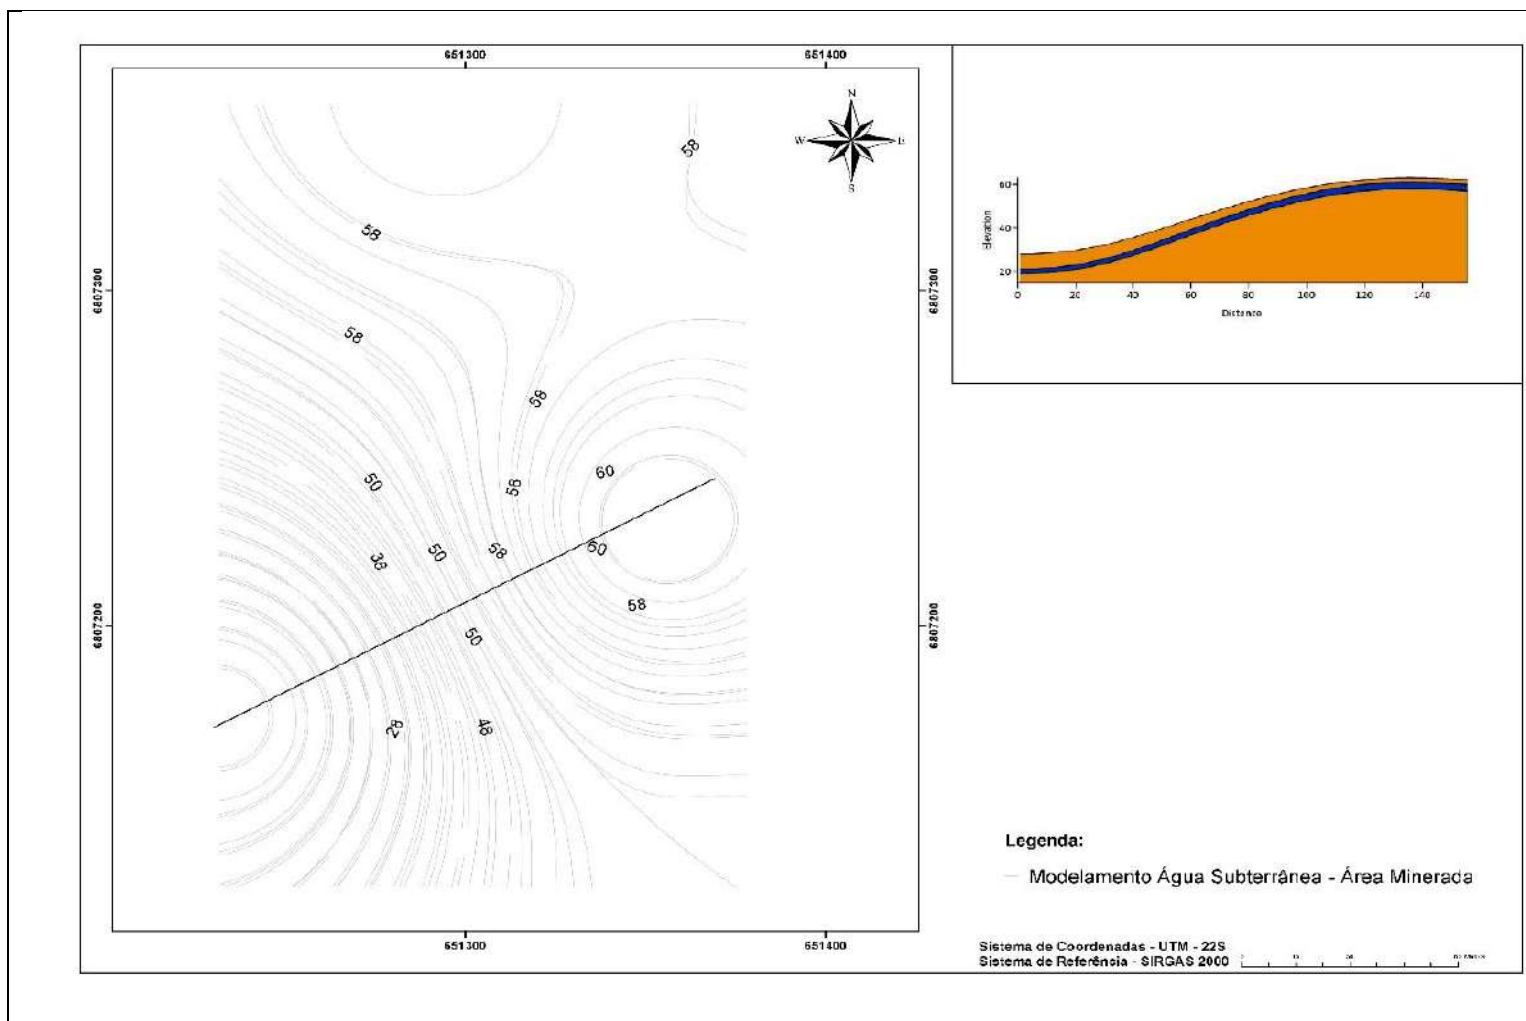
Figura 5 – Planta e perfil demonstrando a espessura da coluna d’água – área minerada no entorno.
