MODELAGEM SÍSMICA

*Mina Santana
Urussanga, SC*

Julho 2019

Modelagem Sísmica – Urussanga Minérios Ltda

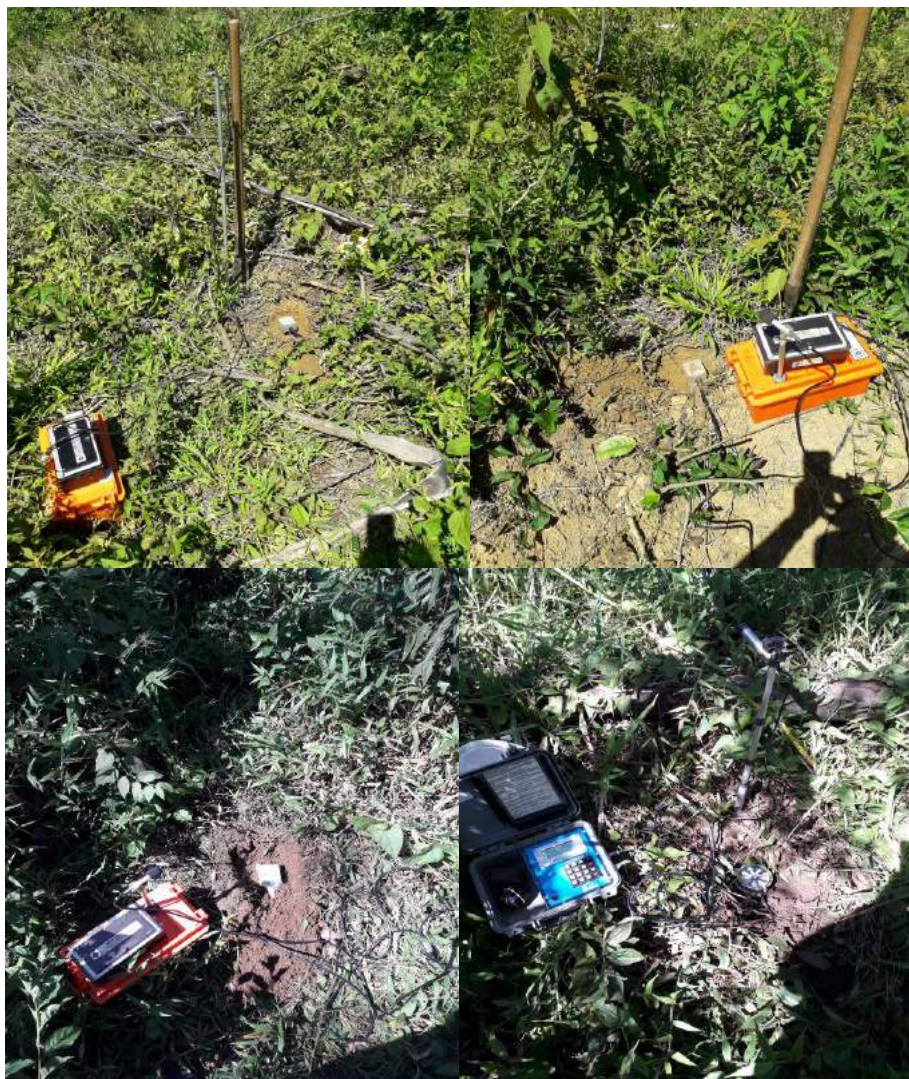
Figura 2: Detalhamento do posicionamento dos sismógrafos no dia 08/02/19. No sentido horário, de cima para baixo, sismógrafo SN 1989, SN 5697, SN 5696, SN 8707.

Definida a direção de posicionamento dos sismógrafos em “alinhamentos” atrás da área detonada, a colocação dos geofones, no solo, seguiu o procedimento de fixá-los com o uso das suas próprias hastes, de fixação, ou com a colocação dos geofones cobertos pelo próprio solo, ou terra disponível, no local, a partir de uma pequena escavação feita, no terreno. Foram considerados os procedimentos 4.1.1, 4.2.1, e 4.2.2 previstos na norma

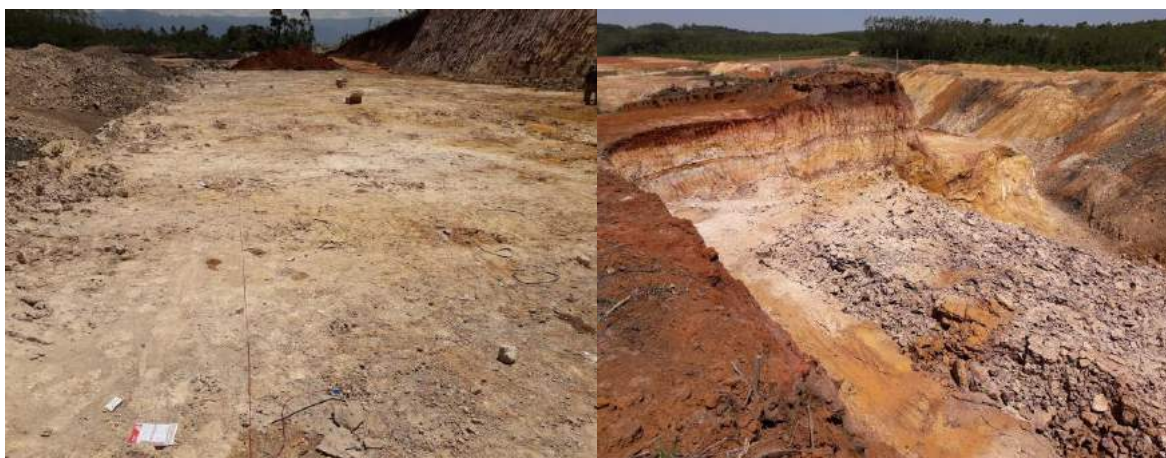
Figura 3: Situação da bancada a esquerda, antes do desmonte, e a direita após a detonação.

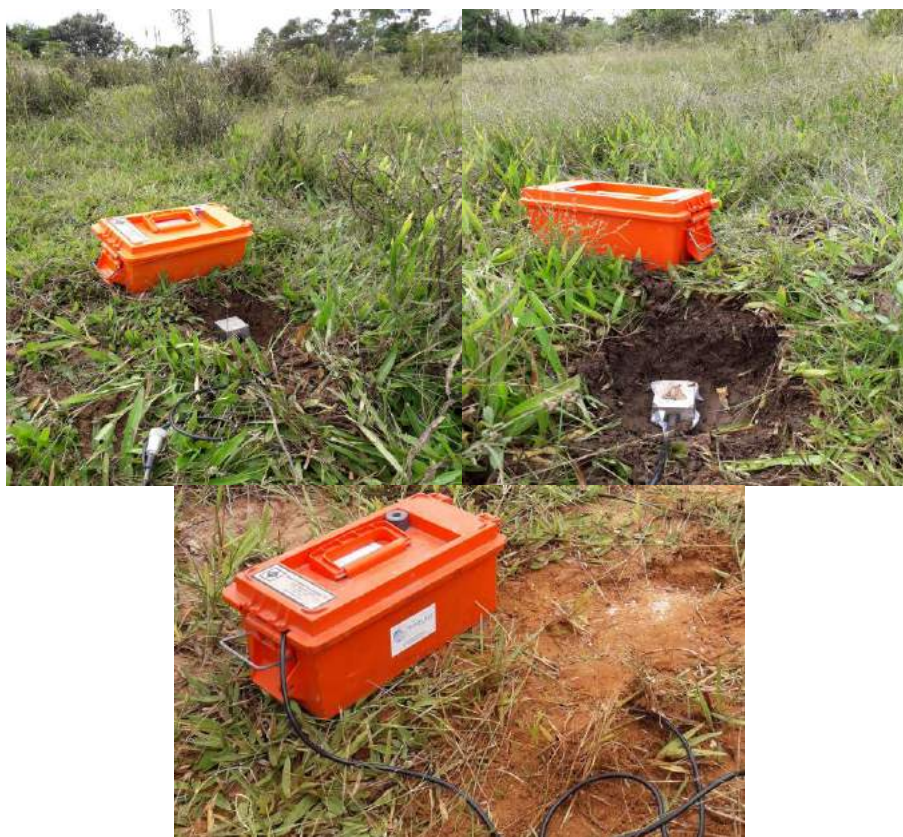
Figura 4: Posicionamento dos sismógrafos, no dia 19/02. No sentido horário, de cima, a esquerda, para baixo: SN 1989, SN 5696, SN 5697.

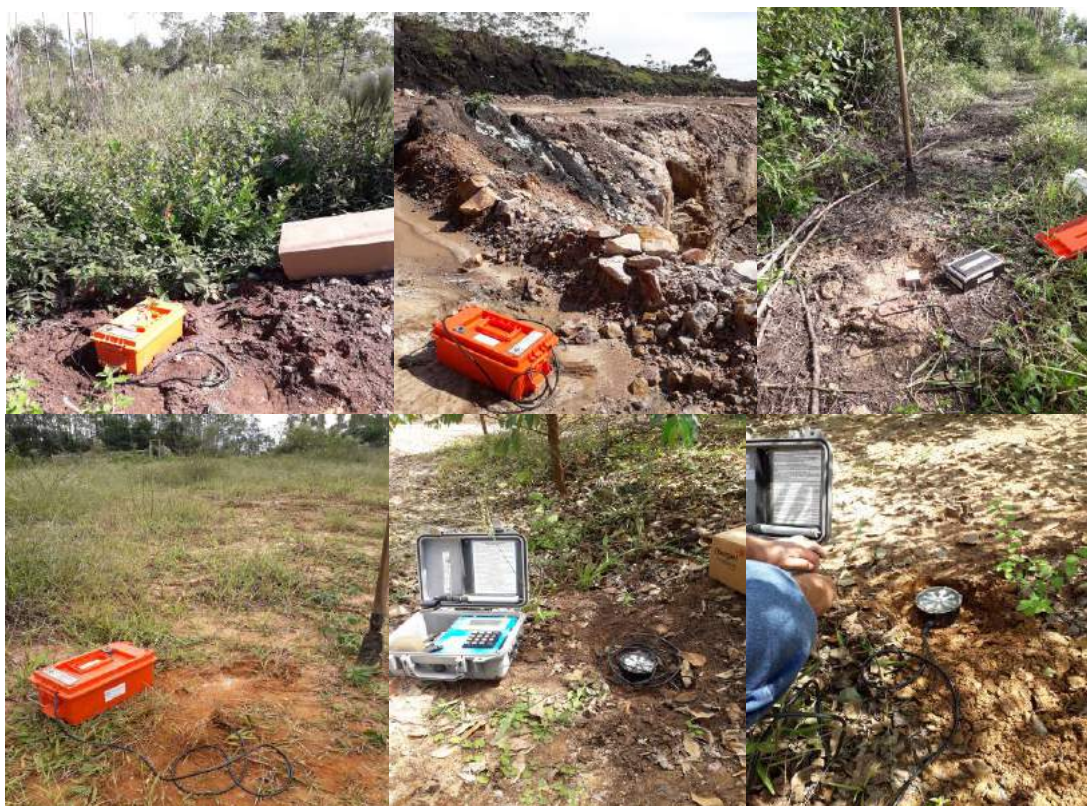
Figura 6: Posicionamento dos sismógrafos no dia 13/03/19. Figuras superiores a partir da esquerda: SN 1989, SN 5696, SN 5697. Figuras inferiores a partir da esquerda: SN 5680, SN 8655, SN 8707.

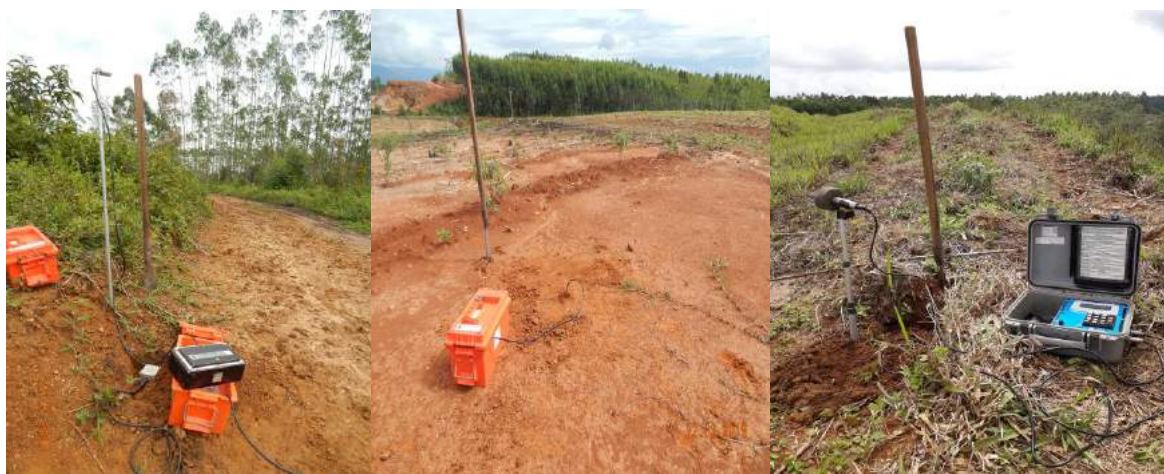
Figura 8: Posicionamento dos sismógrafos no dia 22/03. Da esquerda para direita, SN 1989, SN 5696, e SN 8707.

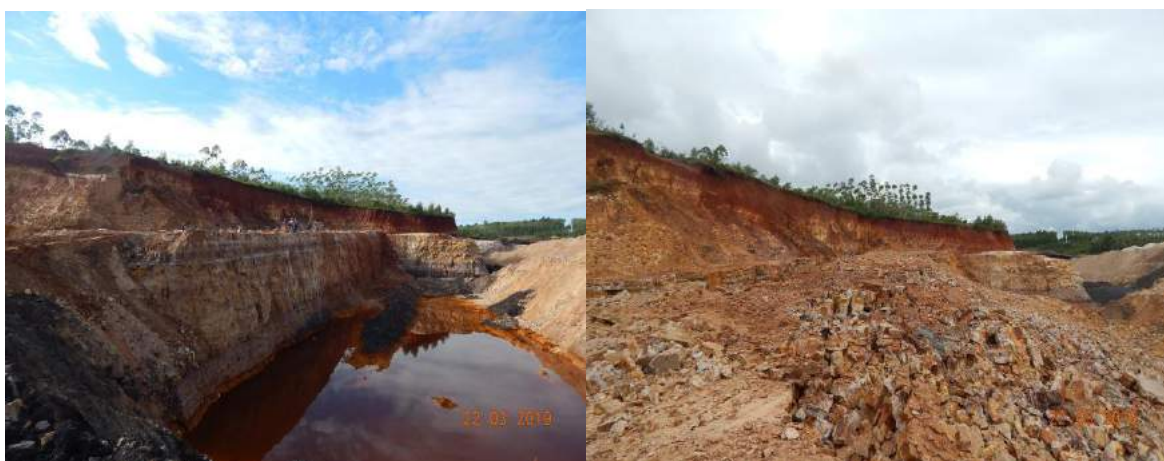
Figura 9: Bancada antes da detonação, a esquerda, e após o desmonte a direita.

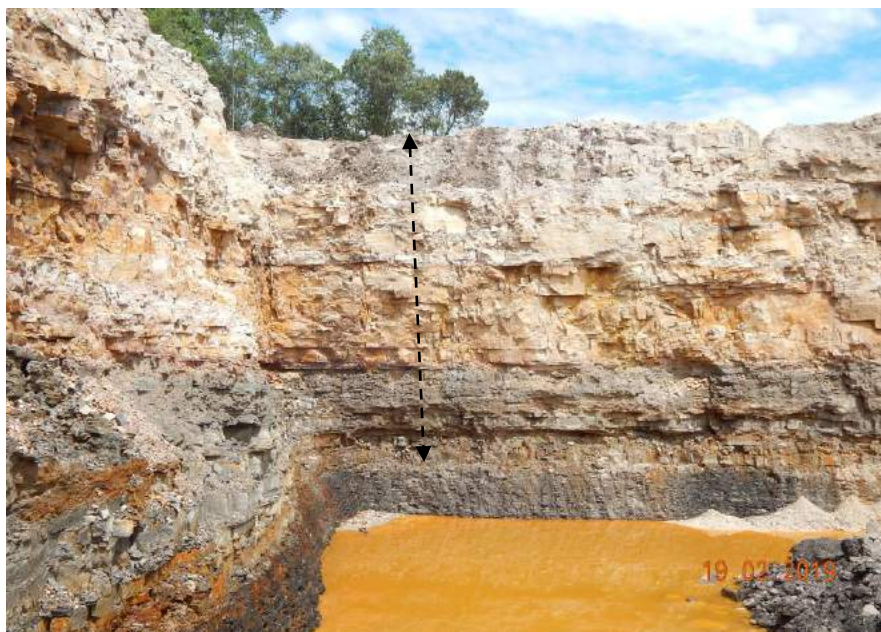
Figura 11: Pacote típico da Formação Rio Bonito, no local atualmente lavrado. Na base se visualiza a camada de carvão “barro branco” sobreposta por uma camada fina de siltito cinza escuro, e a sequência de arenitos, acima. O “pacote” detonado é representado pela espessura arenítica acima da camada de carvão.
