ATUALIZAÇÃO E ADEQUAÇÃO DO RIMA RELATÓRIO DE IMPACTO AMBIENTAL MORRO MARACAJÁ

Maracajá / SC – Junho / 2022

Empreendimento: Mineração de diabásio e beneficiamento
Endereço: Rua Cento e Vinte, SN
Localidade: Morro Maracajá
Município: Maracajá/SC
Cep: 88.915 – 000
Telefone: (48) 2102-5100

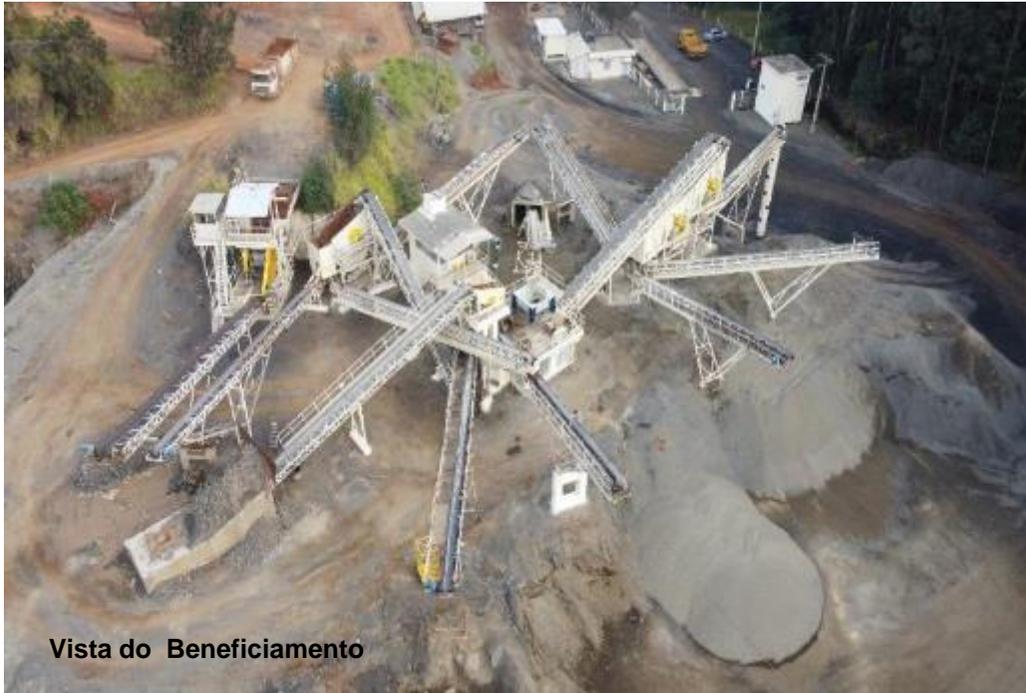
Vista do Beneficiamento

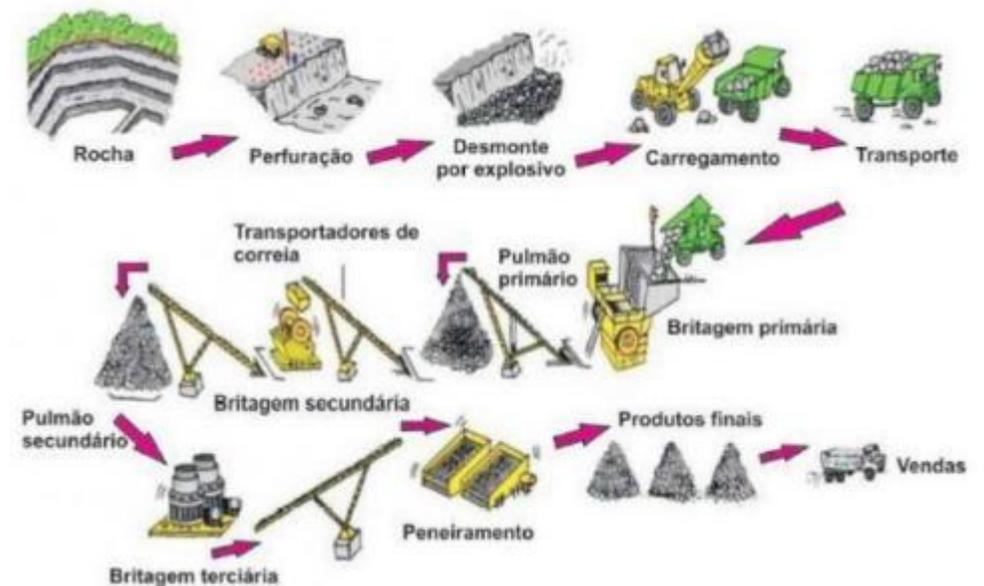
Fluxograma do processo produtivo relacionado as atividades minerárias no local.

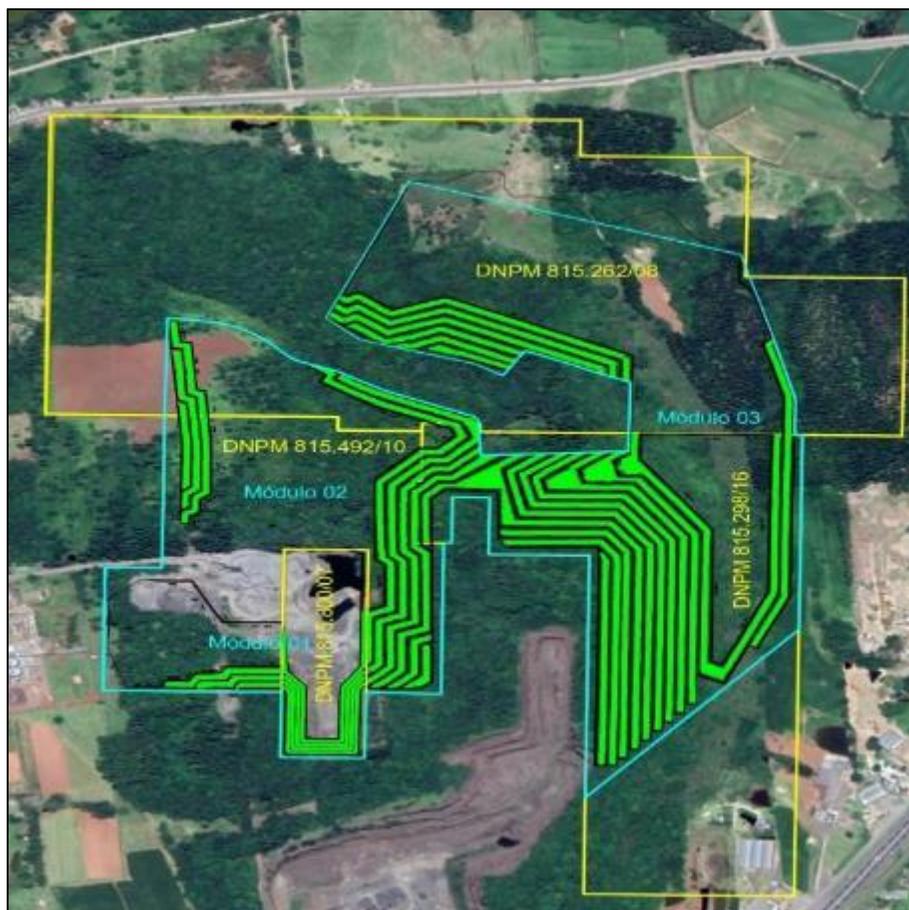
Figura 1 - Vista das poligonais dos processos 815.800/2007, 815.492/2010, 815.298/2016 e 815.262/2008, com a indicação dos módulos de lavra. Fonte: Google Earth.

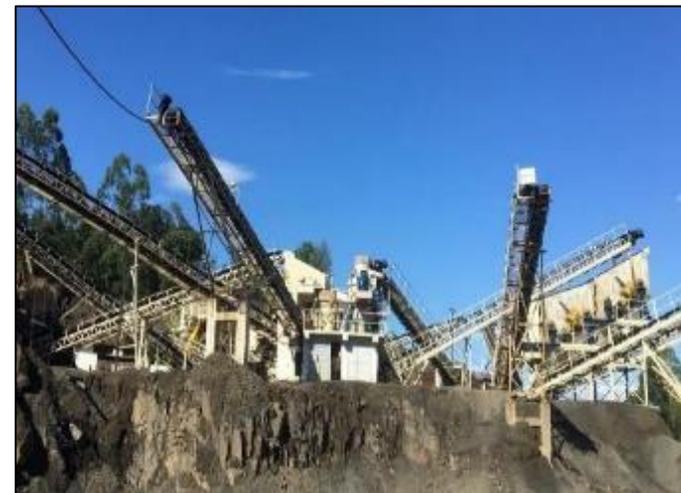
No que se refere ao peneiramento, a tecnologia utilizada é a peneira vibratória. Esse processo classifica o minério baseado no seu diâmetro, de forma que, a classificação direciona a fração do material com diâmetro apropriado para o próximo passo (britagem seguinte ou pátio de estocagem) e, direciona a fração do material com diâmetro acima do especificado de volta para a fase anterior do beneficiamento (britagem anterior).

As peneiras vibratórias possuem as maiores vantagens. São caracterizadas pela sua simplicidade de construção e de operação e, em consequência, baixo custo e grande durabilidade, sendo ainda, consideradas mais eficientes.

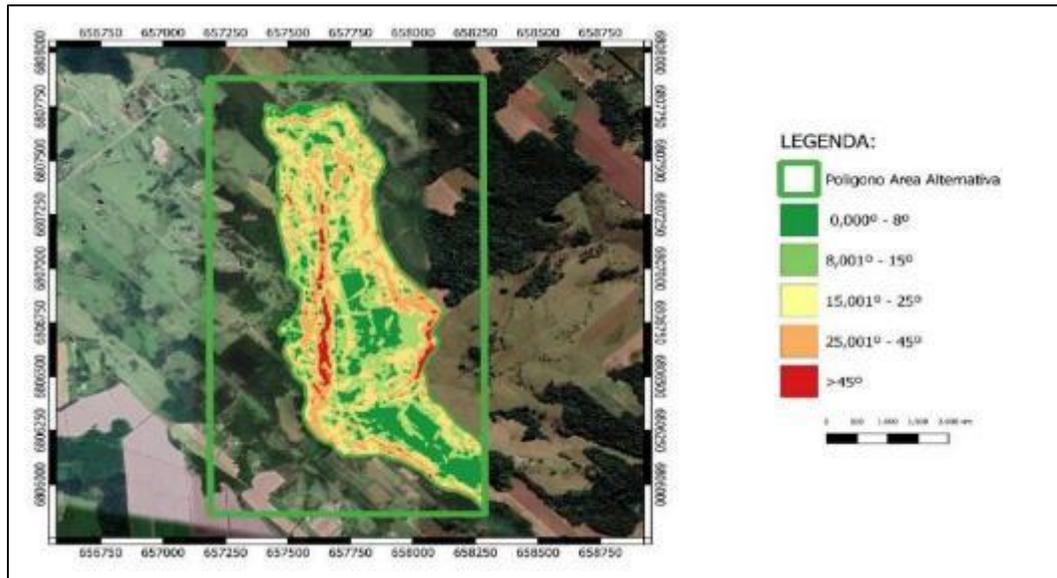
Figura 11 – Modelo digital Alternativa 01: Área do Espigão da Pedra para declividade.

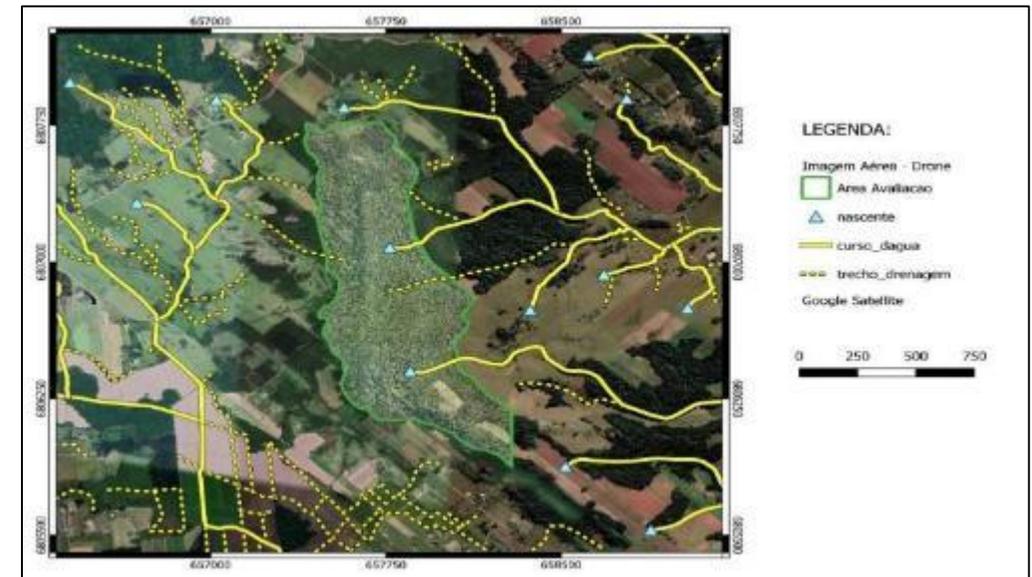
Figura 12 – Imagem da Alternativa 01: Área do Espigão da Pedra com as drenagens.

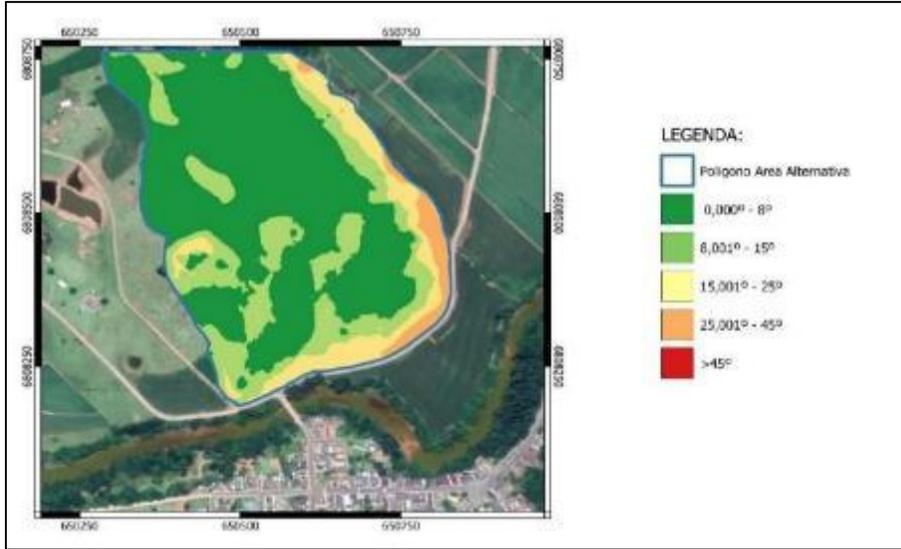
Figura 13 – Modelo digital da Alternativa 02 Maracajá (Perímetro urbano) para declividade.

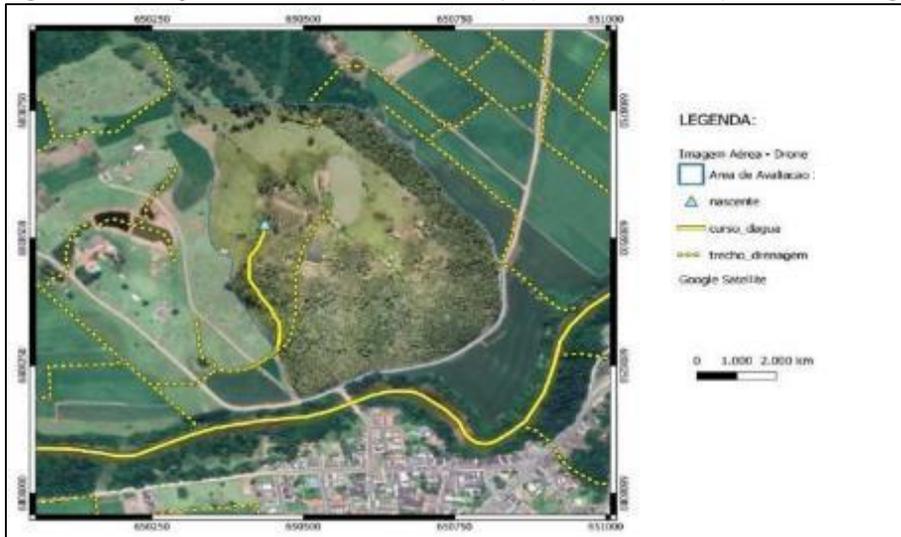
Figura 14 – Imagem da Alternativa 01: Maracajá (Perímetro urbano) com as drenagens.

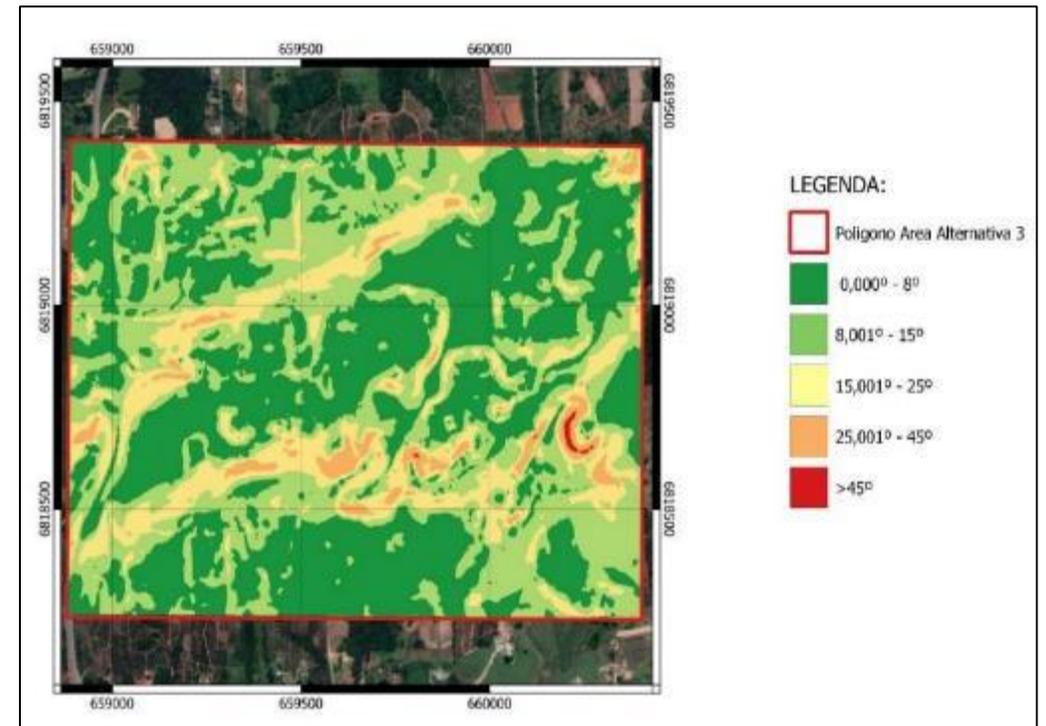
Figura 15 – Modelo digital da Alternativa 03: Área do Morro Albino e Morro Estevão para declividade.

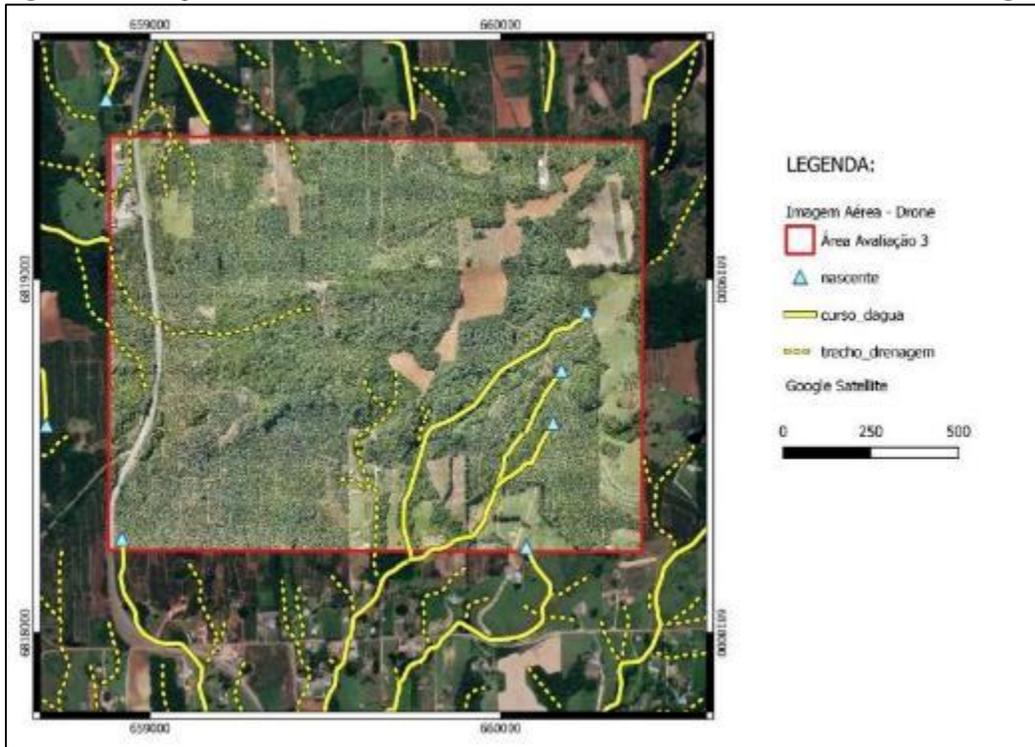
Figura 16 – Imagem da Alternativa 03: Área do Morro Albino e Morro Estevão com as drenagens.

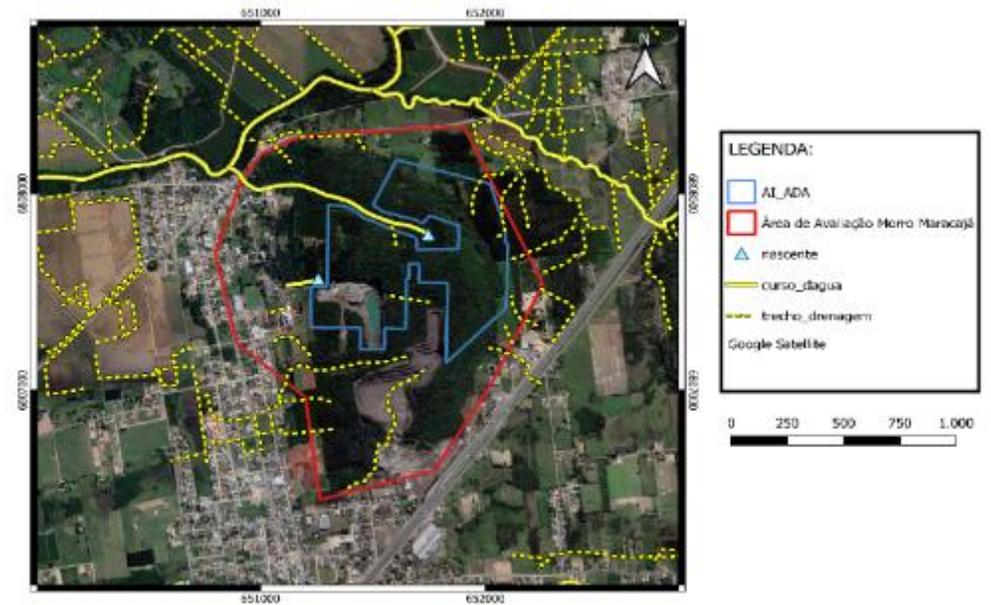
Figura 17 – Imagem da Alternativa 04: Área do Morro Maracajá abrangendo o extremo norte com as drenagens.

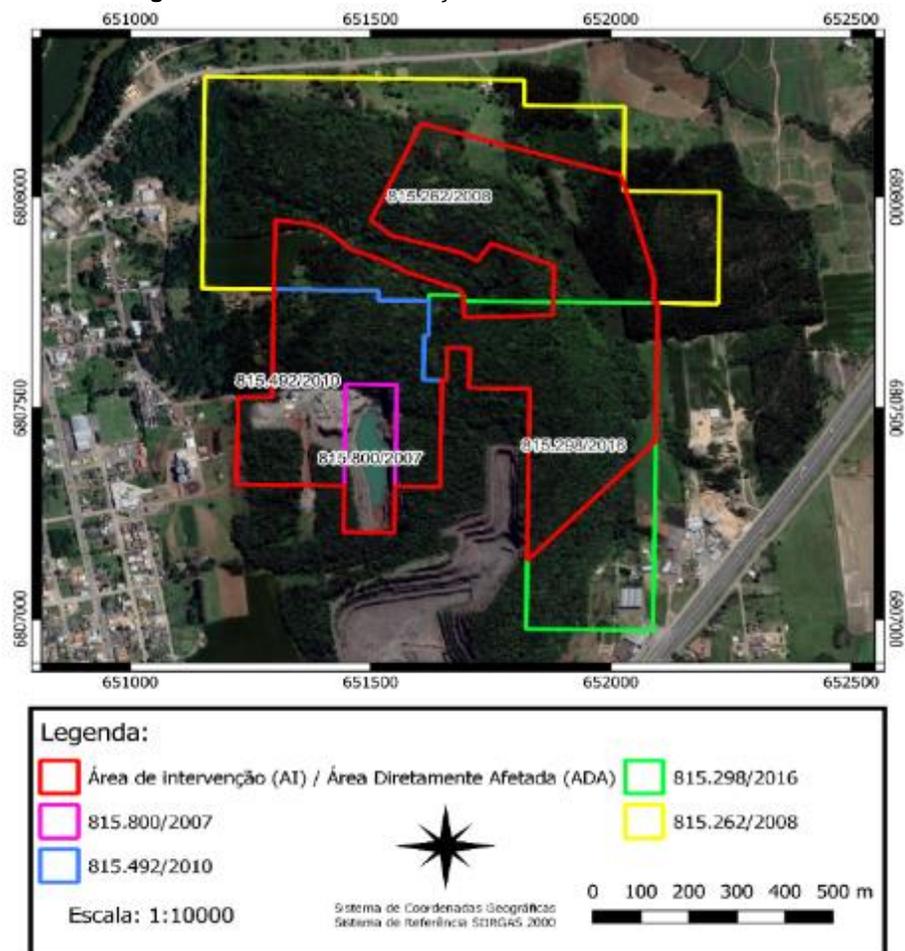
Figura 18 – Área de Intervenção e Área Diretamente Afetada.

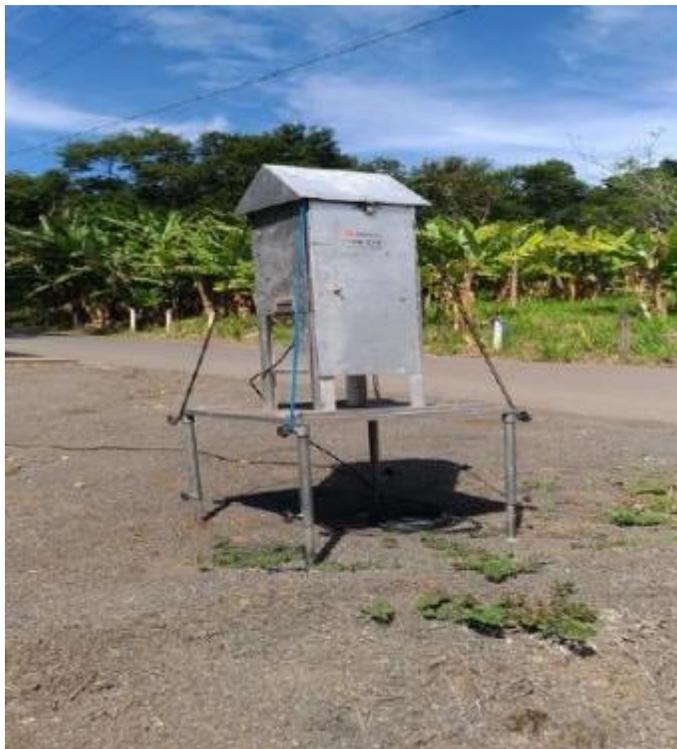
Avaliando os resultados de Partículas Totais em Suspensão (PTS) nos pontos da área de influência, verifica-se que, para os dias avaliados os resultados apresentaram concentrações em conformidade com o padrão primário diário, estabelecido em 240 µg/m³ para PTS de acordo com a Resolução CONAMA 03/90, ou seja, para os dias avaliados a qualidade do ar está dentro do padrão regulamentado.

Ao analisar o resultado do segundo ponto - PTS 02, observou-se que este estava na faixa regular do indicador, o que pode ser considerado pouco preocupante, pois o ar nessa faixa para pessoas de grupos sensíveis (crianças, idosos e pessoas com doenças respiratórias e cardíacas) pode ocasionar sintomas como tosse seca e cansaço, já a população, em geral, não é afetada. Ainda, o valor encontrado (87,4 µg/m³) excede apenas 7,4 µg/m³ do limite, não sendo significativo o suficiente para gerar danos à saúde e alarme.

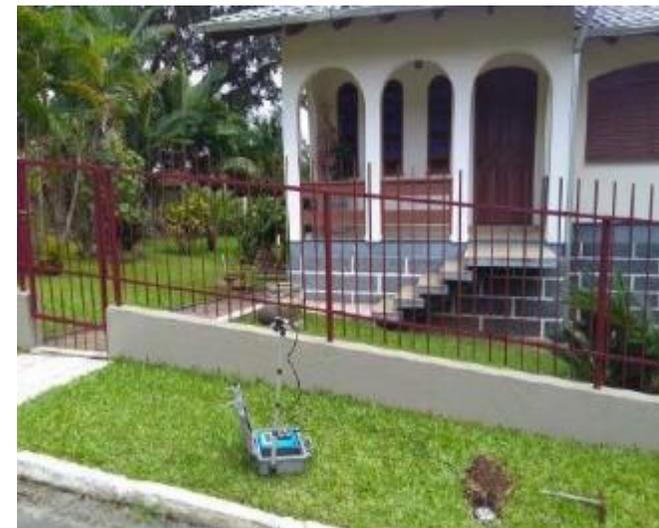
Conforme os valores atingidos de velocidade de pico de partícula (PPV) nos três eixos ortogonais, foi possível aferir que nenhum deles demonstrou-se acima do que a norma regulamentadora permite. O dado de maior valor de PPV foi obtido no monitoramento 7, que ocorreu no Engenho Turamix a 350 metros da

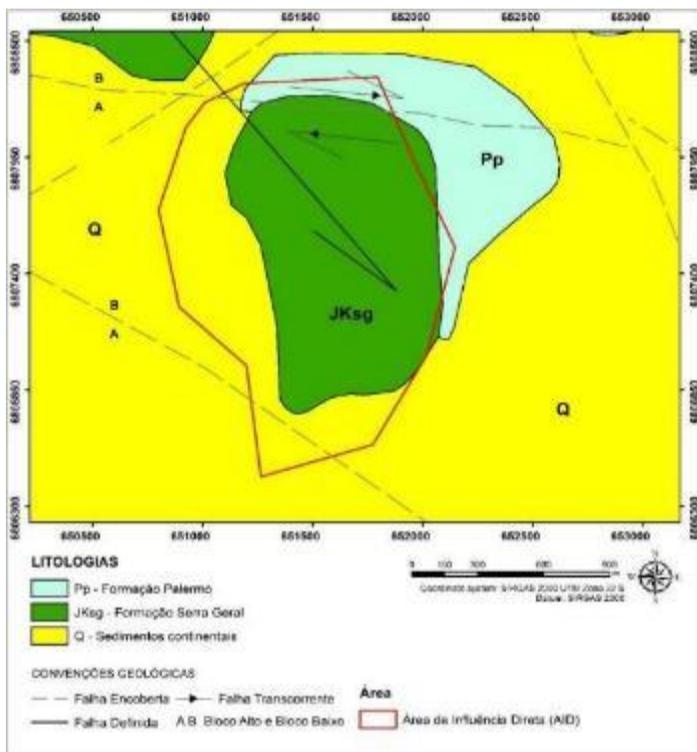
onde observa-se material detrítico coluvial, composto por conglomerados imaturos e inconsolidados, constituídos por seixos, calhaus e matações de basalto, originados pela erosão remontante da escarpa da Serra Geral, às vezes acompanhados de arenito, associados a material argiloso, mostrando gradação lateral em direção ao talvegue.

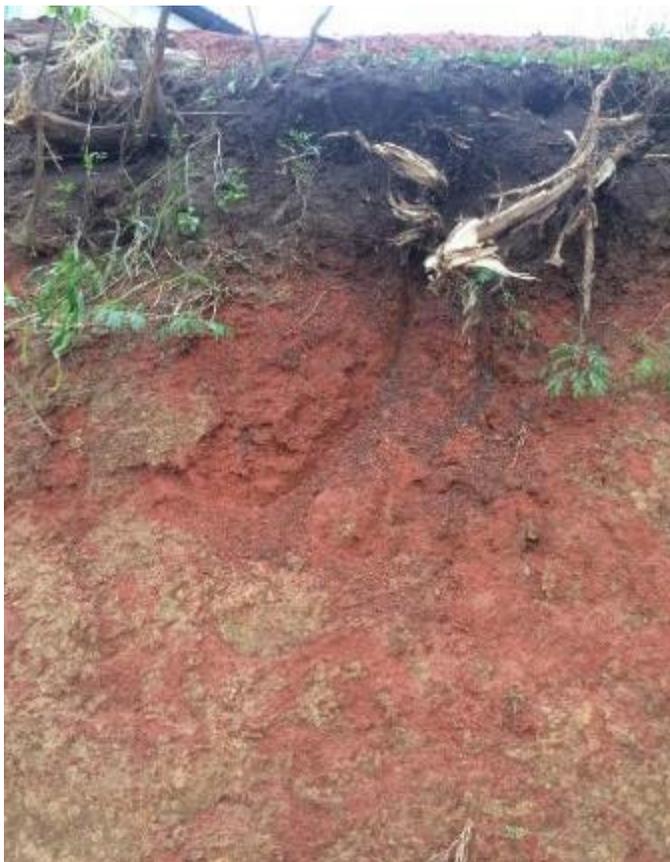
A textura ao longo do perfil é uniforme, embora entre perfis possa ocorrer uma grande variação dessa característica em função do substrato rochoso (Figura a seguir).

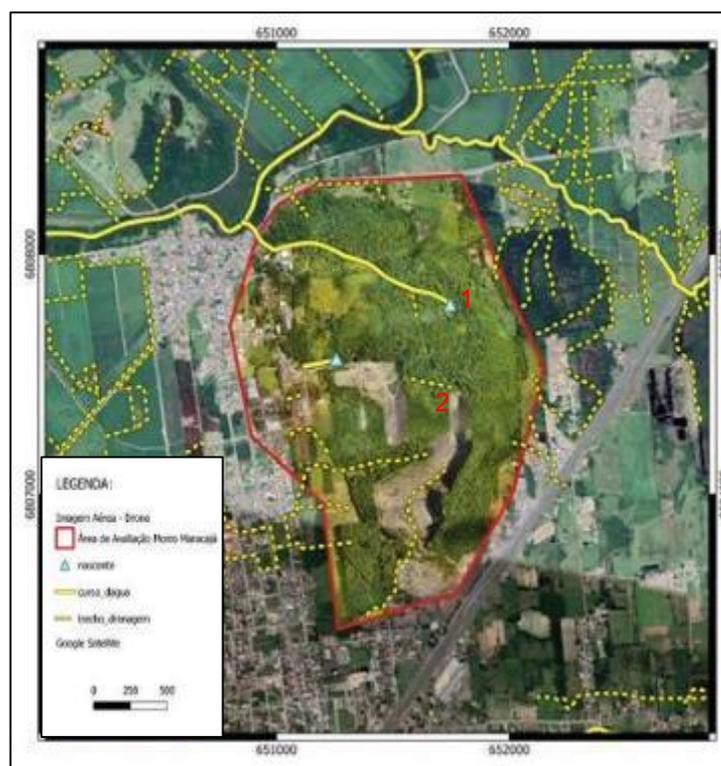
Foi realizado um estudo pela empresa Krebs Engenharia, que envolveu além do curso d'água identificado como nº 2, também o de nº 1, conforme demonstrado na Figura a seguir.

- Ambos os cursos d'água escoam sobre uma soleira diabásio da Formação Serra Geral que ocorre no

Morro Maracajá, sendo suas nascentes relacionadas as fraturas do substrato;

- De acordo com os trabalhos de campo, no córrego situado nas proximidades da frente de lavra foi identificado uma falha N750W, a qual encaixa o leito do referido córrego. A presença de falhas nesta porção faz com que o manto de alteração e a zona fissurada subjacente formem um sistema de aquífero livre, cujo nível de saturação ora se encontra no elúvio, ora no meio fissurado subjacente;
- Já no córrego situado mais a norte, vistorias realizadas no mês de julho identificaram que existe uma canalização a partir de um ponto situado nas coordenadas UTM 651507E x 6807983N que pode ter alguma influência na relação das vazões de montante em relação a jusante;
- O monitoramento realizado durante o período de seis meses demonstrou que os dois córregos apresentam regime de escoamento distintos;

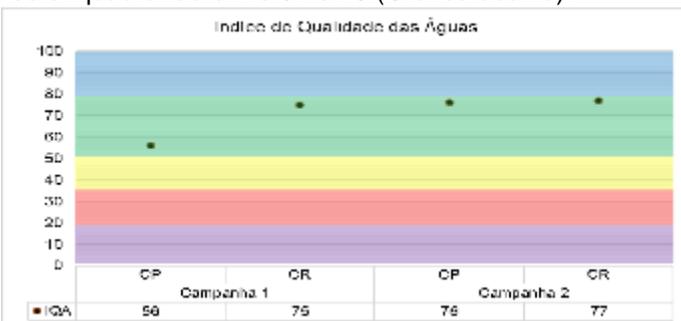
Os valores do IQA, obtidos com os parâmetros analisados, mostraram que nos pontos de captação dos corpos CP e CR a água classificou-se como boa, ou seja, se enquadrando entre 51 e 79 (Gráfico abaixo).

Dessa forma, indicando que a qualidade da água bruta nesses pontos apresentou características apropriadas para ser usada no consumo humano, após o tratamento adequado, mesmo não sendo este o uso atual das águas do local.

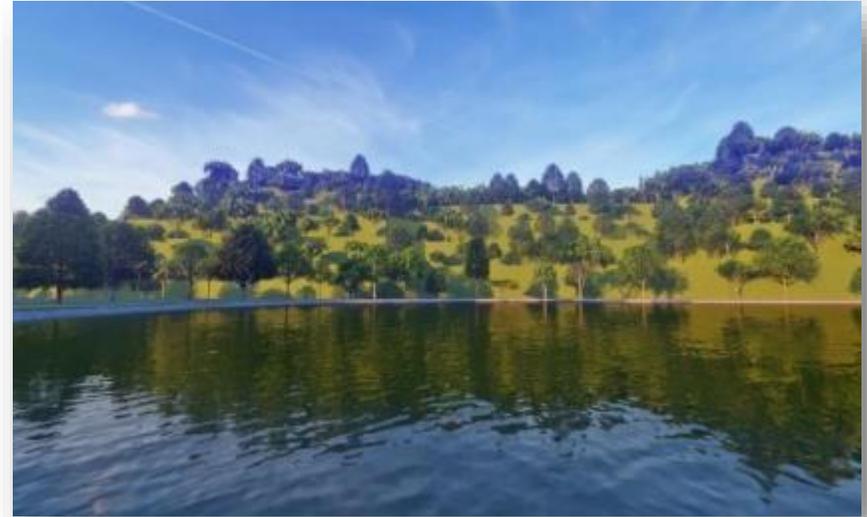
Figura 23: Vista da área recuperada com o reservatório da água e aos fundos as bancadas.
