Consórcio Empresarial Salto Pilão

## **Plano de Manejo da Unidade de Conservação com propósito específico de proteção da *Raulinoa echinata***

### **Mapeamento Preliminar da Susceptibilidade de Ocorrência de Escorregamentos, Rolamento de Blocos e Enchentes**

Florianópolis, julho de 2010

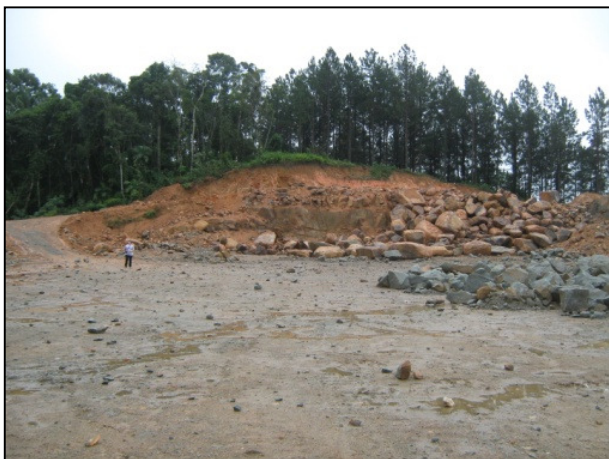
A pedreira Daclande Ltda. está fora do buffer da área de estudo, mas serve para comprovar a ocorrência do granito ao longo da margem esquerda do rio, fato esse que orientou a atualização do mapa geológico que é utilizado como base para esse diagnóstico (**Figuras 3.1 VI e VII**).

**Figura 3.1-VI: Em primeiro plano a direita o granito esverdeado e ao fundo o granito rosa**

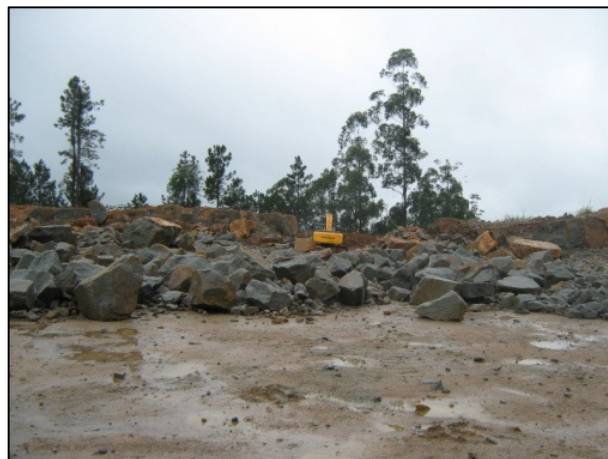
**Figura 3.1-VII: Extração profissional com uso de máquinas pesadas**

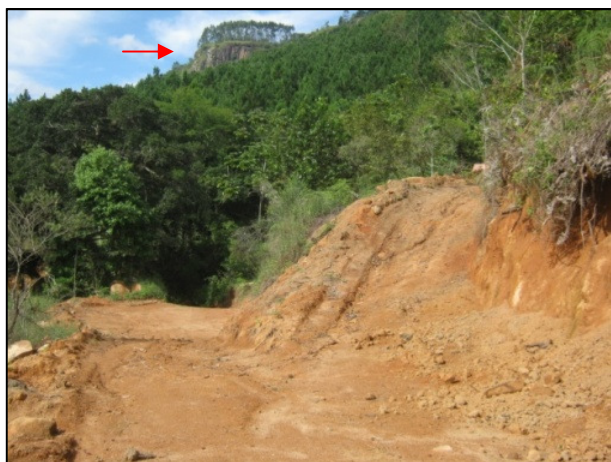
Da mesma forma que no Setor 1, as áreas de extração de granito são abandonadas ao final da lavra sem qualquer medida de contenção das encostas ou dos blocos residuais que não foram aproveitados, conforme figuras abaixo.

**Figura 3.2-I: Acesso das áreas de extração de rocha pela comunidade Ressacada I. Ao fundo no topo da foto identifica-se escarpa rochosa de granito com eucalipto plantado no topo**

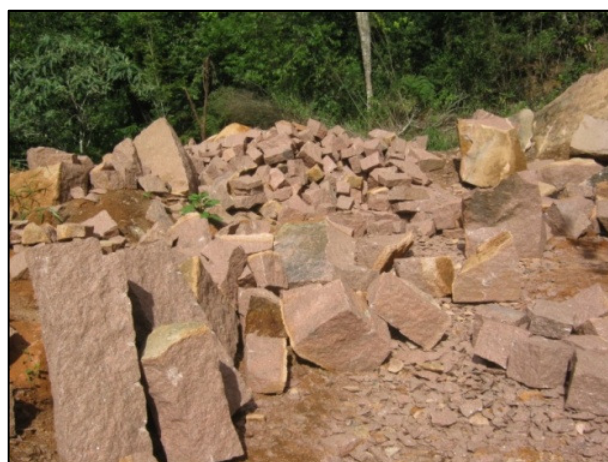
**Figura 3.2-IV: Extração de granito rosa no terço superior da encosta. Ressacada I**

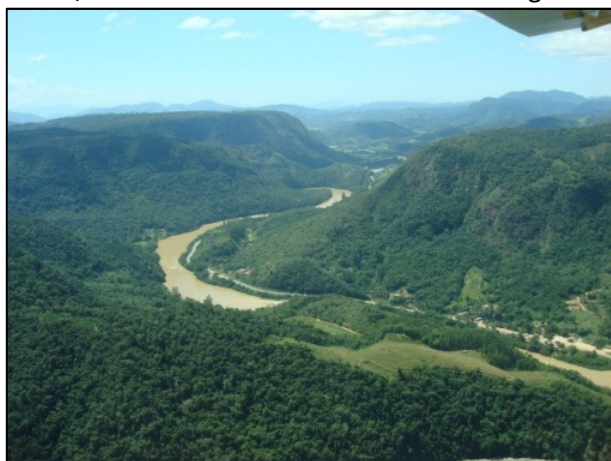
Apesar da forte declividade deste setor, não há evidências ou relatos de escorregamentos e rolamento de blocos recentes (há pelo menos 40 anos). Entretanto, há depósito de tálus no sopé dos morros, indicando movimento de massa antigo.

**Figura 3.3-I: Vista geral do relevo escarpado. Ao fundo curva do rio Itajaí-Açu ao redor do morro Santa Cruz**

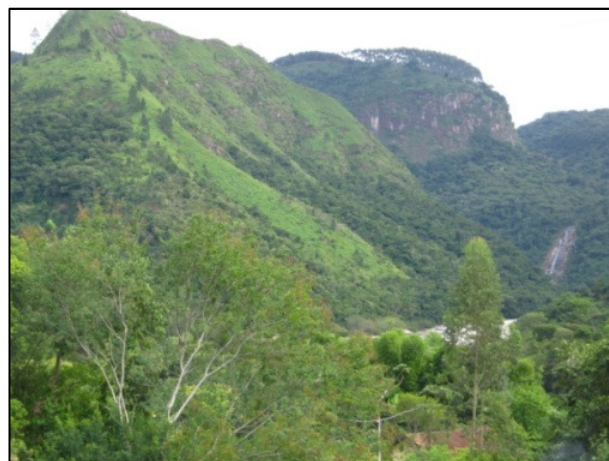
**Figura 3.3-II: Vista do morro Santa Cruz a esquerda e escarpa vertical em riolito ao fundo**

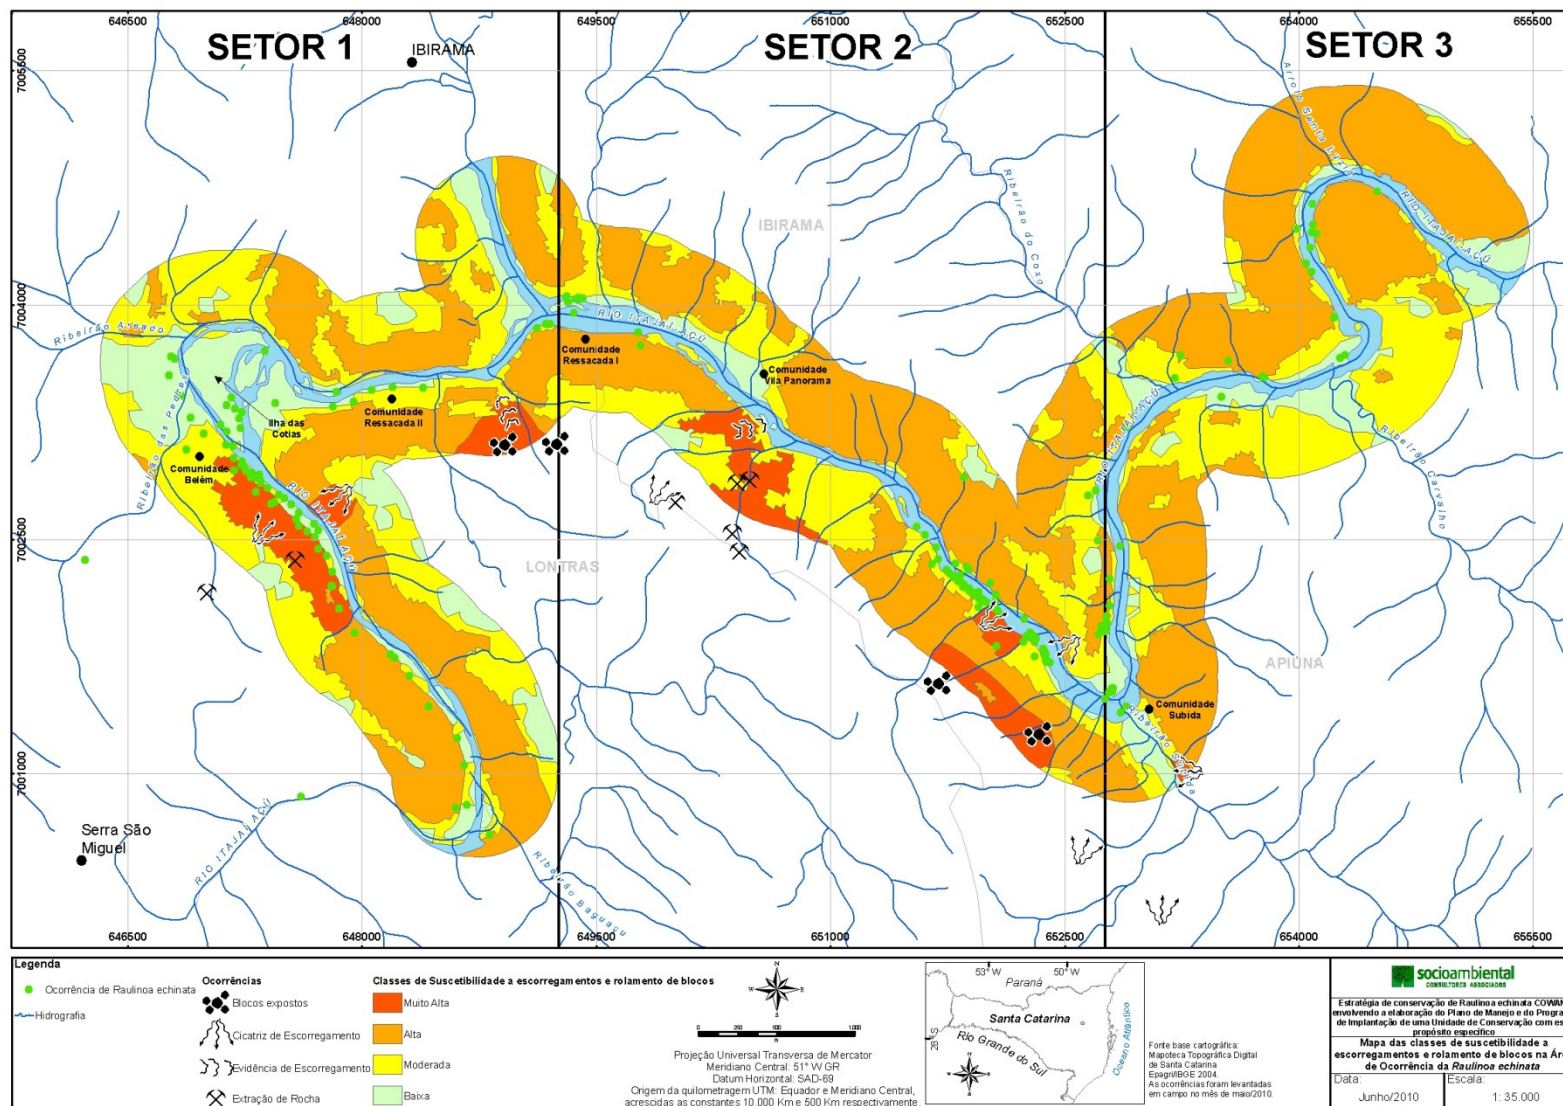
**Figura 4.3-I: Mapa de Classes de Susceptibilidade a Escorregamentos e Rolamento de Blocos na Área de Ocorrência de Raulinoa echinata**

Conforme descrito anteriormente no Capítulo 2.3, a classe Muito Alta susceptibilidade foi determinada com base nos indícios e registros de escorregamentos ocorridos na área de estudo, bem como pela presença de alta a muito alta declividade e a presença de rochas graníticas e riolíticas. A delimitação dos polígonos desta classe considerou majoritariamente o uso do solo (áreas de extração mineral, cortes da encosta e desmatamento) para diferenciar da classe Alta. Além deste, a declividade e a rede hidrográfica também foram importantes para a delimitação, haja vista que alguns escorregamentos ocorreram próximos ou associados a pequenos riachos, conforme o Mapa de Susceptibilidade (**Figura 4.3-I**)

De forma inversa, algumas áreas com escarpas verticalizadas não foram classificadas como Muito Alta Susceptibilidade devido à ausência de cicatrizes, bem como relatos de escorregamentos por moradores locais. Este fato pode estar relacionado ao intenso fraturamento apresentado pelas intrusões de riolito e a recristalização observada nas fraturas, que refaz a unidade dos blocos de rochas aflorantes, da mesma forma que temperou (baixo metamorfismo de contato) as rochas sedimentares do Grupo Itajaí, que as mesmas intrudiram. Contudo, torna-se necessário um estudo geológico detalhado para confirmar essa hipótese com segurança.

Normalmente o padrão de fraturamento amplo apresentado pelo granito Subida favorece a queda ou rolamento de blocos, enquanto que o denso padrão de fraturamento do riolito em pequenos blocos favorece a formação de colúvios na base das encostas.
